RELATÓRIO DE INSPECÇÃO

REDE PLUVIAL DA FASE II DO ECO PARQUE DO RELVÃO

20 DE MAIO DE 2015
C.M DA CHAMUSCA

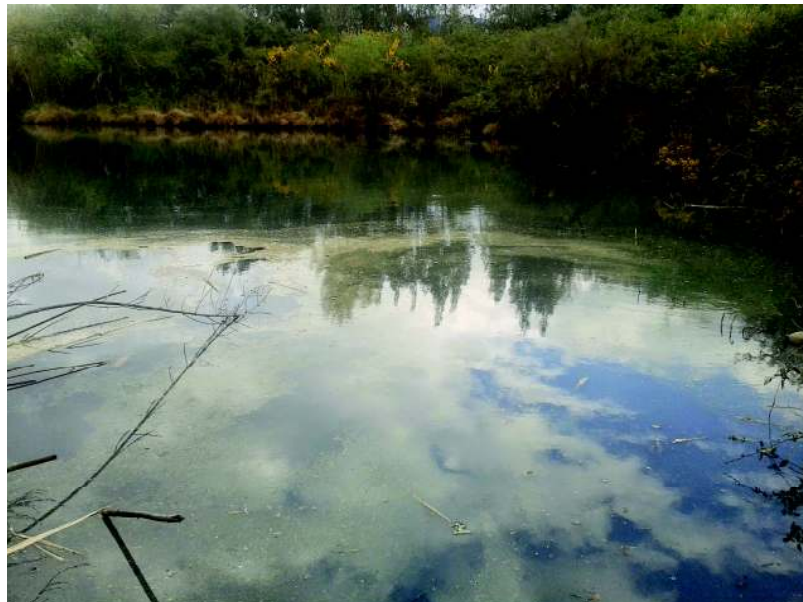
Deslocámo-nos à lagoa e verificamos que todo o espelho de água apresentava tons cinzentos bastante notórios e brilhante como se pode verificar pelas fotos 1 e 2.

Foto 1 – Aspecto da Lagoa do Relvão

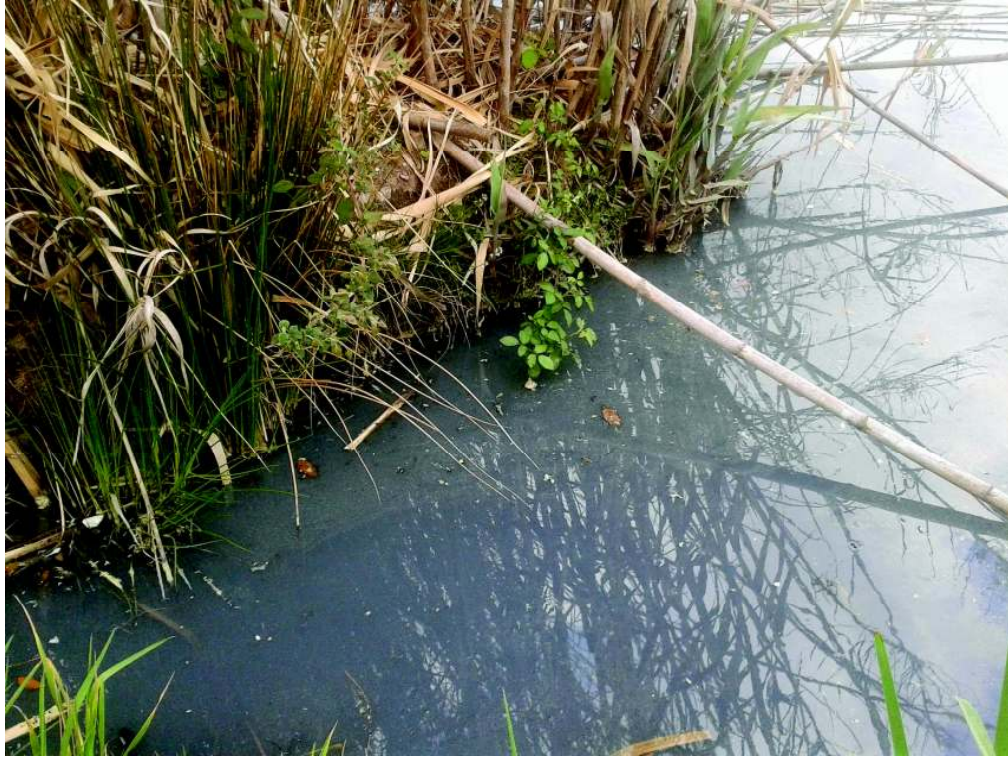
Foto 2 – Pormenor cor da lagoa

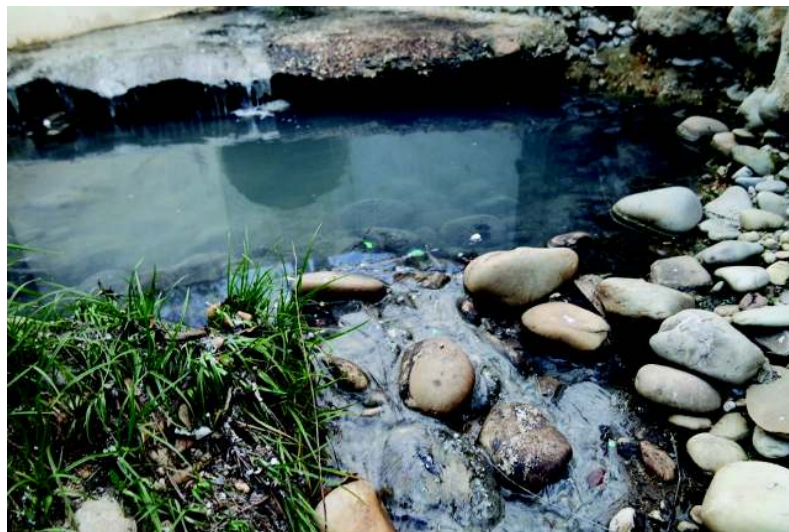
Posteriormente fomos ver a “boca” de saída do sistema de pluviais e verificámos que a contaminação da lagoa era proveniente da mesma, constatando ainda vestígios de uma massa cinzenta agarrada ao betão e pedras como se pode verificar pelas fotos 3 e 4.

Foto 3 – Aspecto da boca de lobo da rede pluvial

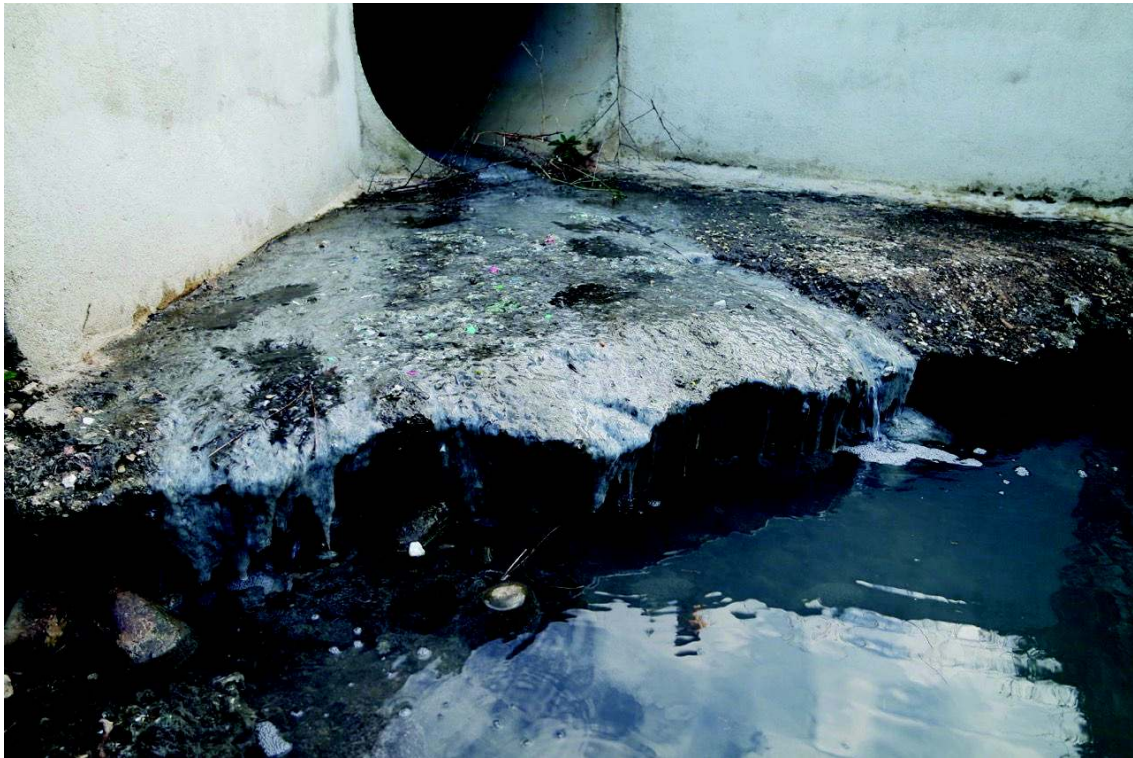
Foto 4 - Aspecto da boca de lobo da rede pluvial

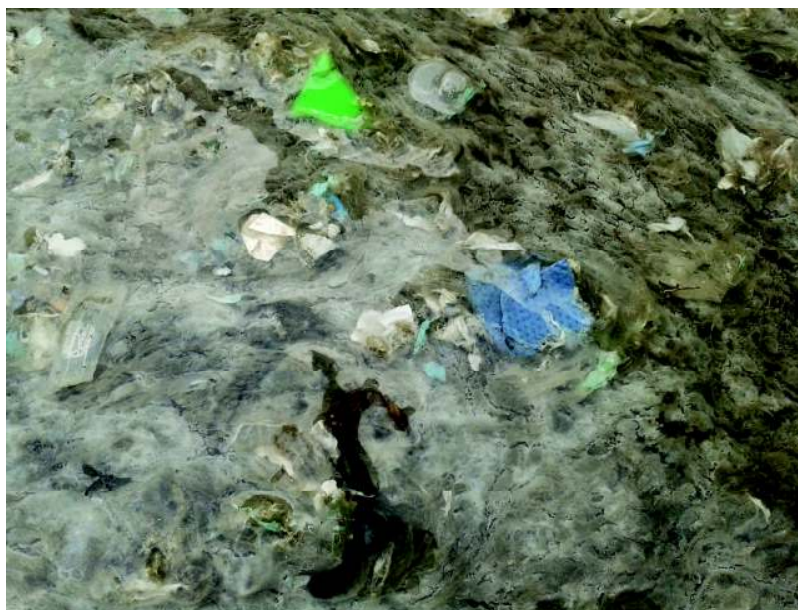
Na saída do sistema de pluviais verificou-se também a presença de resíduos plásticos fragmentados, e outros objectos plásticos, como se pode verificar nas fotos 5 e 6.

Foto 5 – Resíduos triturados

O tipo de fragmentação dos plásticos e os objectos encontrados leva-me a crer tratar-se de resíduos hospitalares uma vez que estes se encontraram também na pluvial dentro da instalação da SOMOS AMBIENTE assim como dentro da caixa da rede pluvial nº. 26 e até mesmo na estrada envolvente desta unidade.

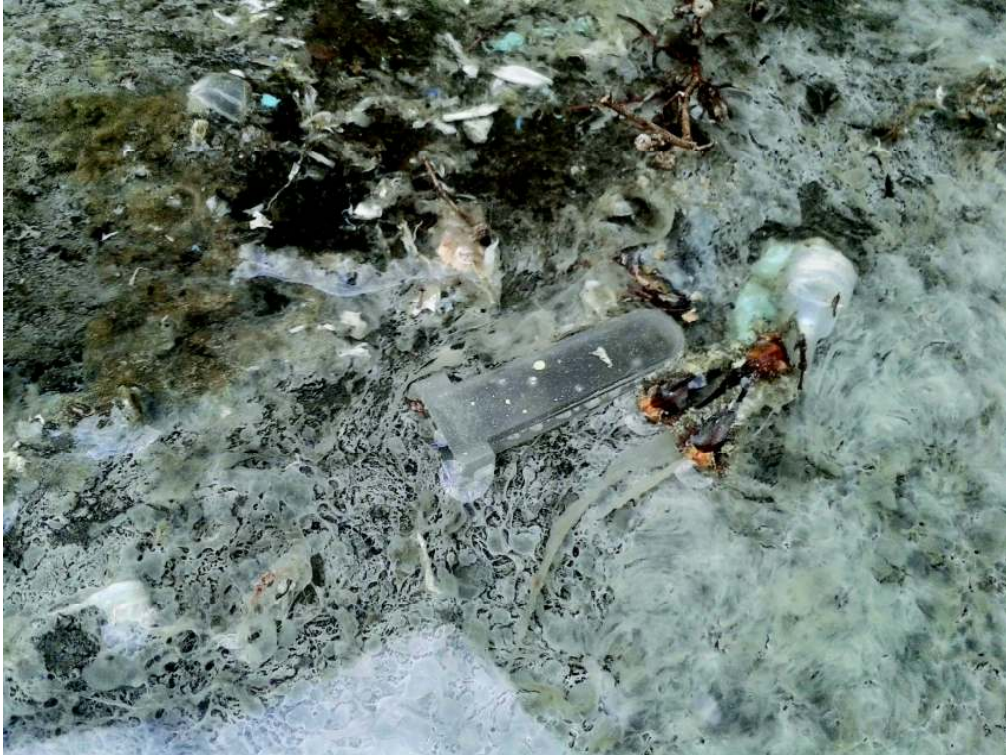
Foto 6 – Resíduos de plásticos encontrados

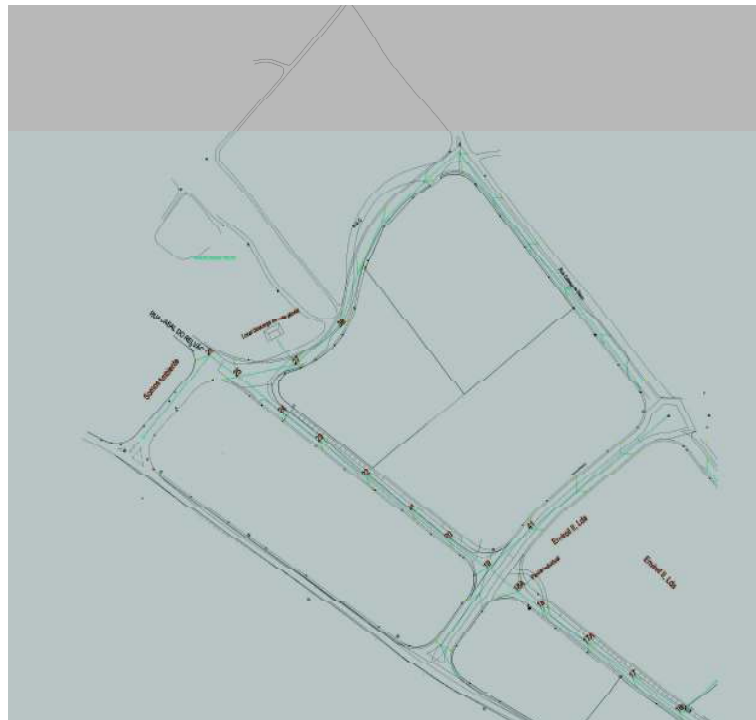
Figura 1: Rede Pluvial parcial da Fase II do Eco Parque do Relvão

Pelo rasto deixado pela descarga de cor negra “pintada” nas manilhas fomos verificando as caixas de visita da rede, tendo concluído o seguinte:

- O fundo das caixas nº.27, 25, 24, 23, 22, 21, 20, 19 e 18A, assim como as manilhas ligadas às mesmas apresentavam cor negra/acinzentada;
- O fundo da caixa nº.26 e as manilhas adjacentes **não** apresentavam cor negra/acinzentada;
- O fundo da caixa nº.38 e as manilhas adjacentes **não** apresentavam cor negra/acinzentada;

- O fundo da caixa n.º.41 e as manilhas adjacentes **não** apresentavam cor negra/acinzentada;
- O fundo da caixa n.º.18 e as manilhas adjacentes **não** apresentavam cor negra/acinzentada;

Da verificação efectuada, concluiu-se que o problema estaria entre as caixas n.º 18A e a 18, uma vez que a primeira apresentava indícios de contaminação (assim como todas as outras até ao fim da rede pluvial no sentido da escorrência do mesmo) e a segunda não.

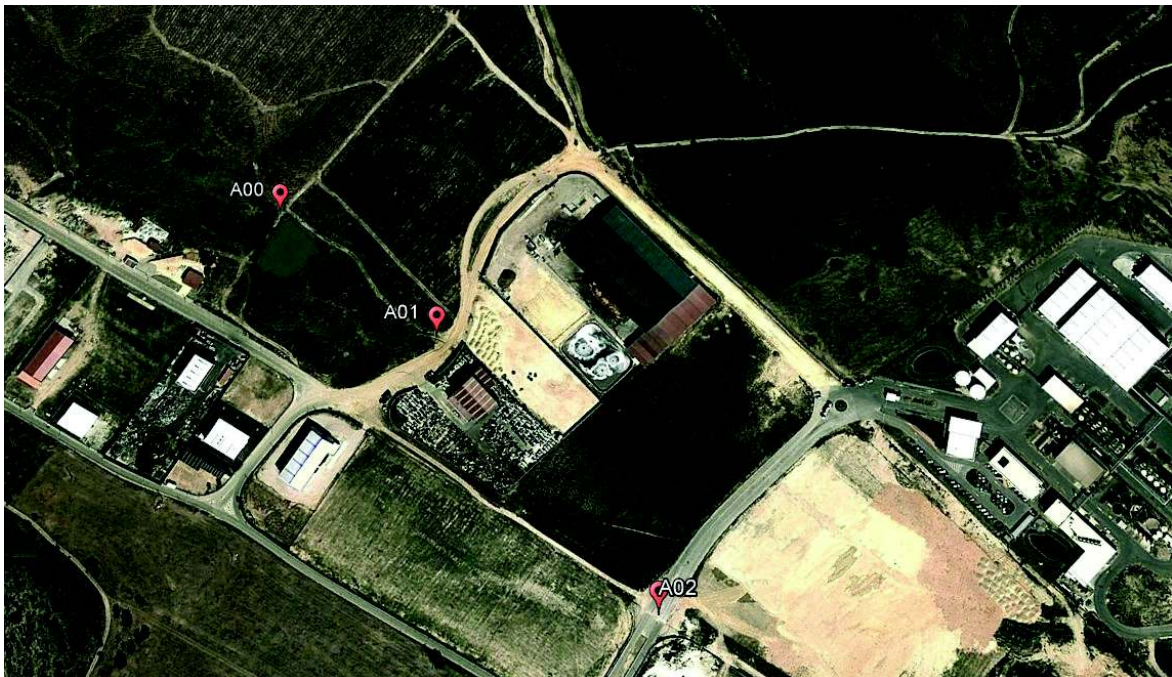
Figura 2: Pontos de recolha de amostras no dia 24/03/2015

A00 – Descarga de superfície da lagoa;

A01 – Local descarga da rede de pluviais;

A02 – Caixa n.º 19.

Verificaram-se valores muito superiores ao permitido no que respeita ao CBO₅, valores muito baixos de oxigénio dissolvido e valores superiores no que respeita às substâncias tensoactivas aniónicas. (Os relatórios destes ensaios apresentam-se no anexo 4)

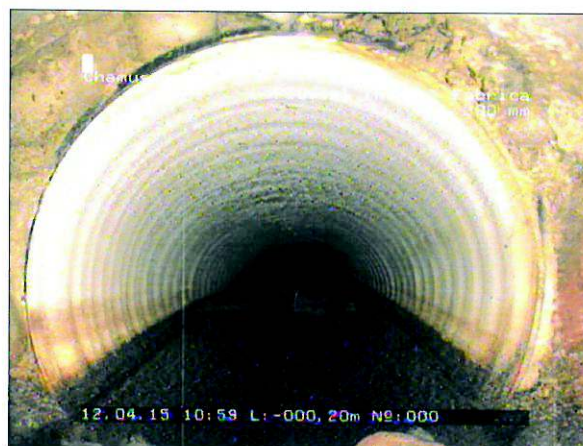
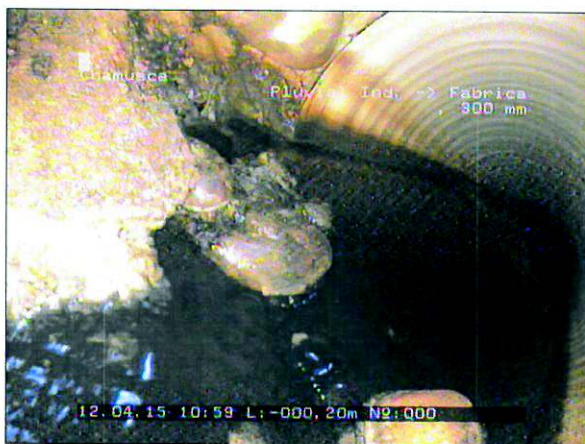
fotografia: 2a, Vídeo nº: 01, 00:00:24
-0,2m, Inspeção interrompida
