RELATÓRIO DO PLANO DE MONITORIZAÇÃO DA QUALIDADE DE ÁGUAS SUPERFICIAIS DO ECO PARQUE DO RELVÃO

RELATÓRIO COMPARAÇÃO DAS CAMPANHAS DE MONITORIZAÇÃO – 2014 E 2015

Dezembro de 2015

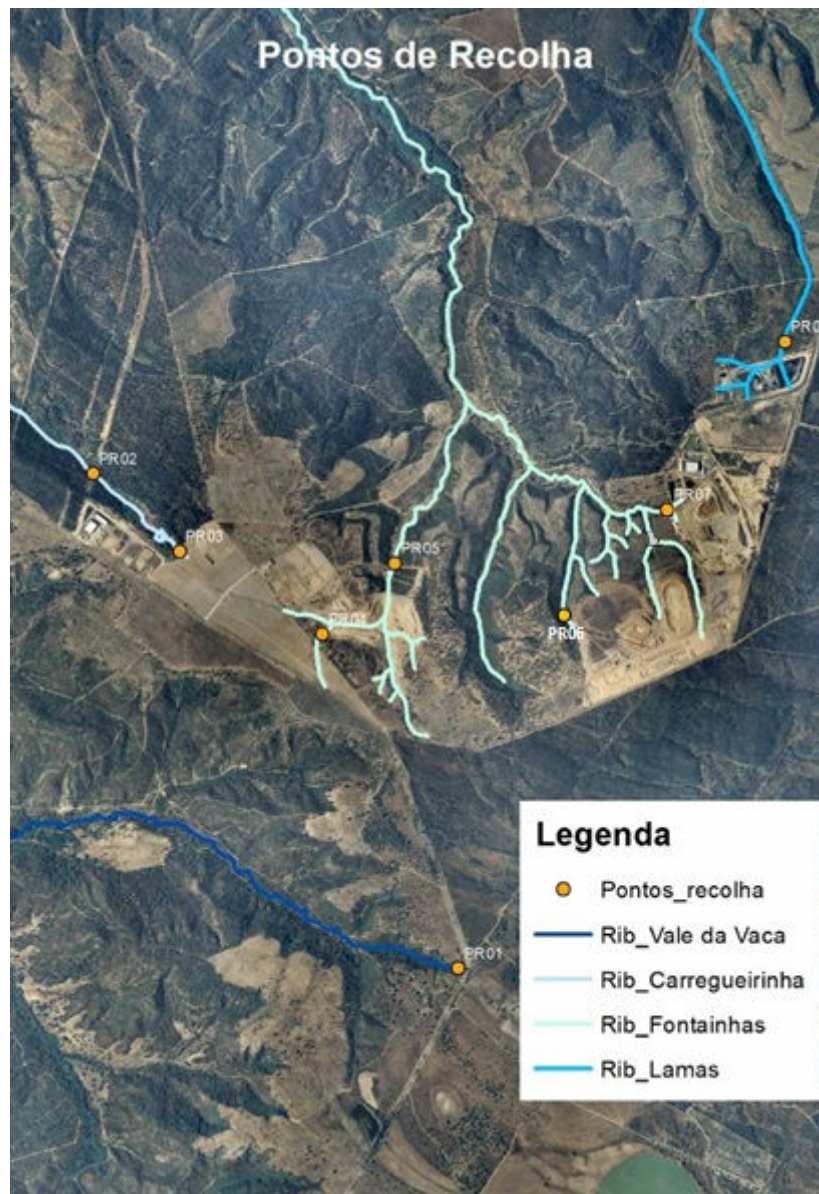
Figura 1- Localização dos pontos de monitorização das águas superficiais

A localização dos pontos a monitorizar encontra-se definida na Figura 1:

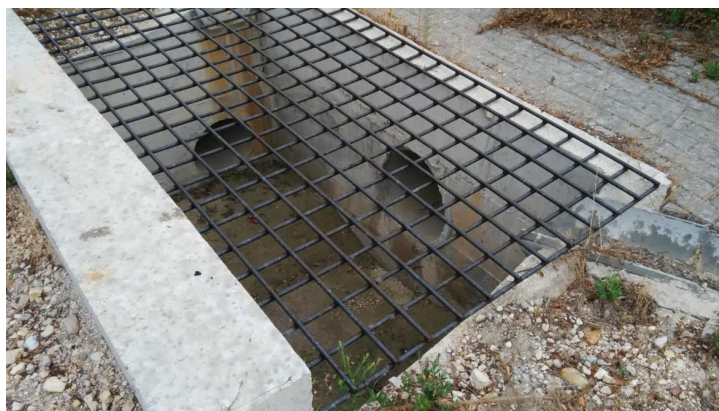
O ponto PR01 – localiza-se a Noroeste a jusante da futura instalação do CIVTRHI, no afluente da Ribeira do Vale da Vaca. Enquanto este não estiver em funcionamento caracteriza-se a situação inicial de referência da linha de água (Figura 2).

Figura 3 - Local de recolha do ponto de monitorização PR01

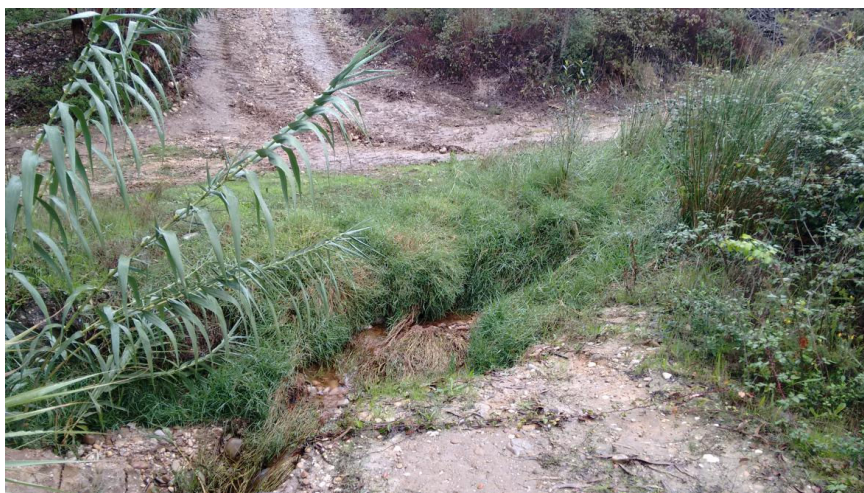
O ponto PR02 – localiza-se a Nor-Noroeste a jusante da Fase I e a jusante da Fase II na Ribeira da Carregueirinha (Figura 4).

Figura 5 - Local de recolha do ponto de monitorização PR02

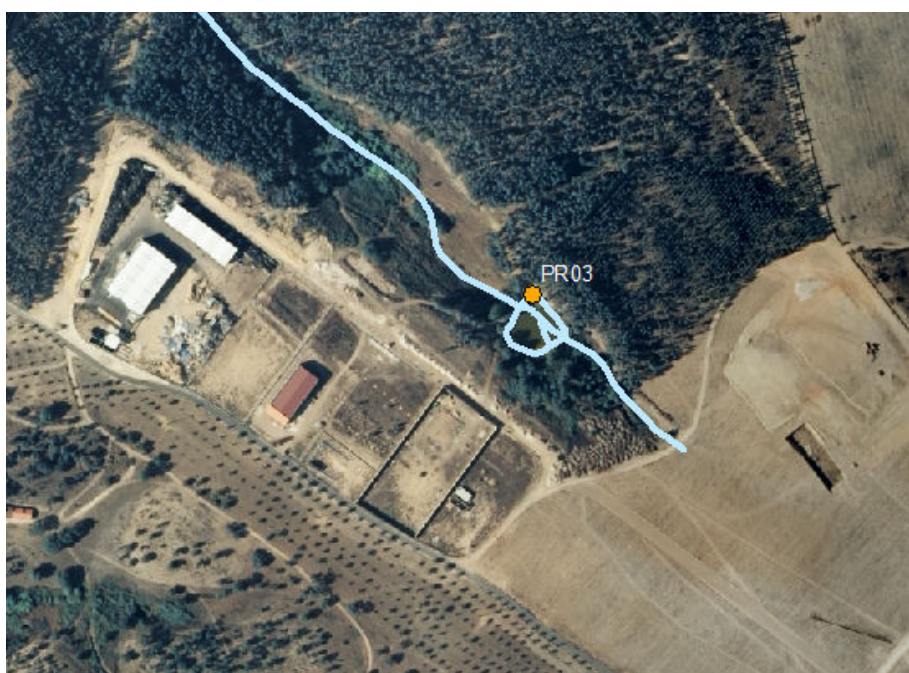
Figura 6- Localização do ponto de monitorização PR03

O ponto PR03 – localiza-se a Noroeste a jusante da rede pluvial da Fase II na descarga da Lagoa da Ribeira da Carregueirinha. É neste ponto que vão confluir todas as águas pluviais deste loteamento (Figura 6).

Verificou-se também uma degradação muito expressiva no Ponto PR03, o da lagoa a jusante do sistema pluvial da Fase II do Eco parque do Relvão, podendo os incumprimentos estarem associados à descarga realizada pela Enviroil no sistema de pluvial em Abril de 2015.

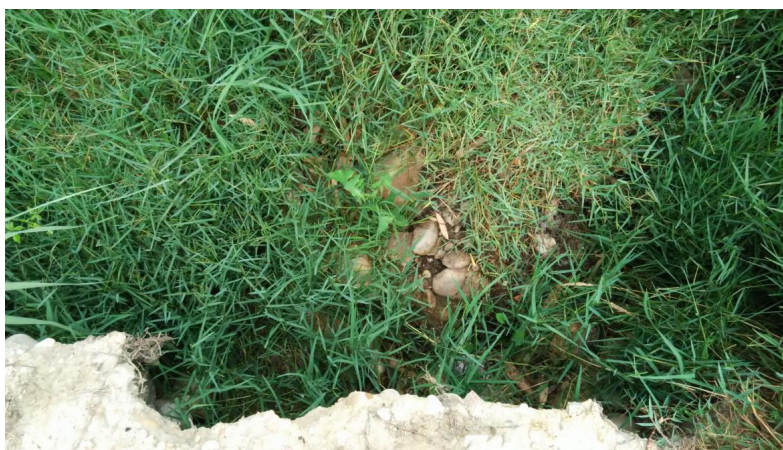
Figura 7- Local de recolha do ponto de monitorização PR03

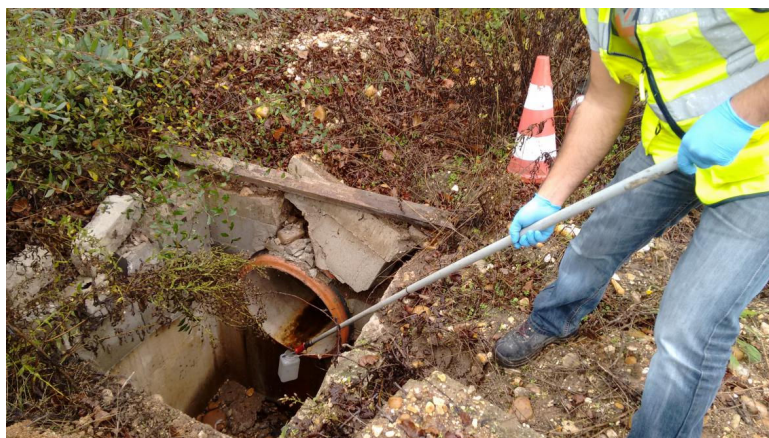
O ponto PR04 localiza-se dentro dos limites da propriedade da instalação do SISAV, num afluente da Ribeira das Fontainhas (Figura 8).

Figura 9- Local de recolha do ponto de monitorização PR04

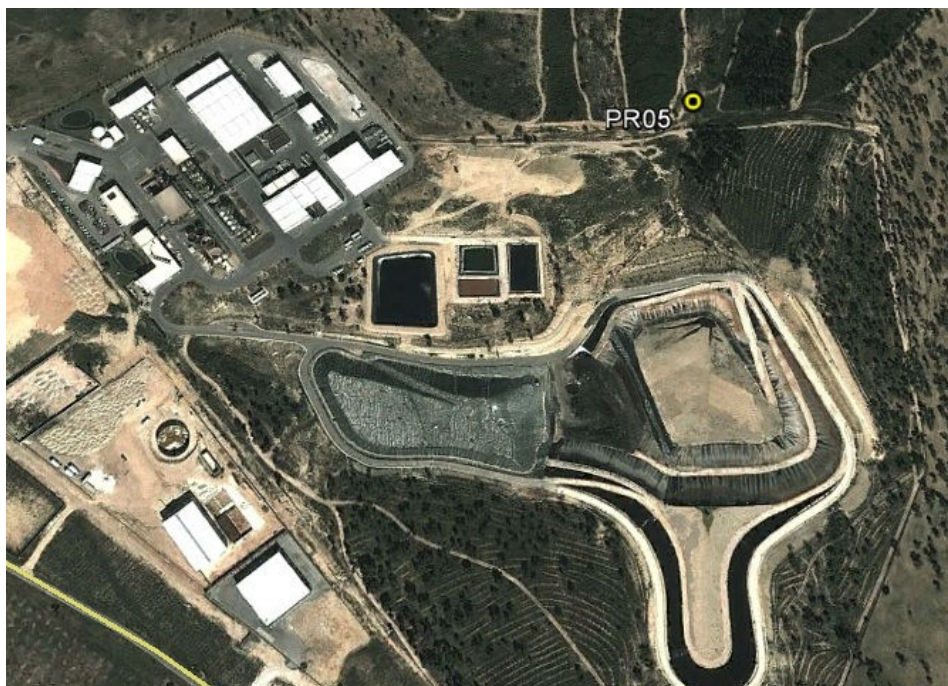
Figura 10- Localização do ponto de monitorização PR05

O ponto PR05 – localiza-se a Nor-Nordeste a jusante da Instalação do SISAV, num afluente da Ribeira das Fontainhas (Figura 10).

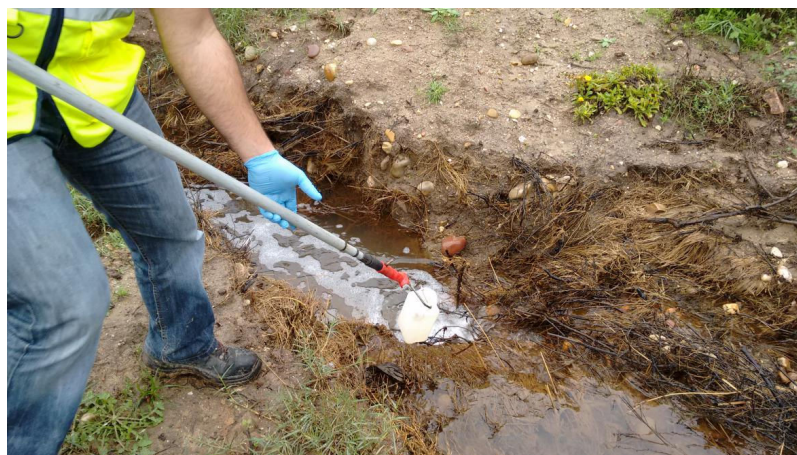
Figura 11- Local de recolha do ponto de monitorização PR05

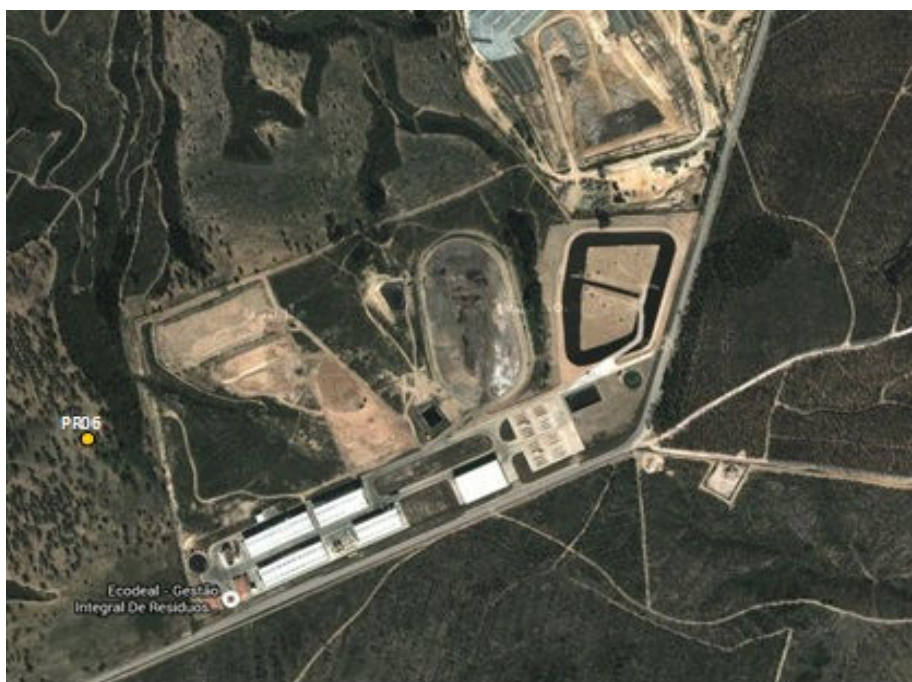
Figura 12- Localização do ponto de monitorização PR06

O ponto PR06 – localiza-se a Norte e a jusante da instalação da ECODEAL, num afluente da Ribeira das Fontainhas (Figura 12).

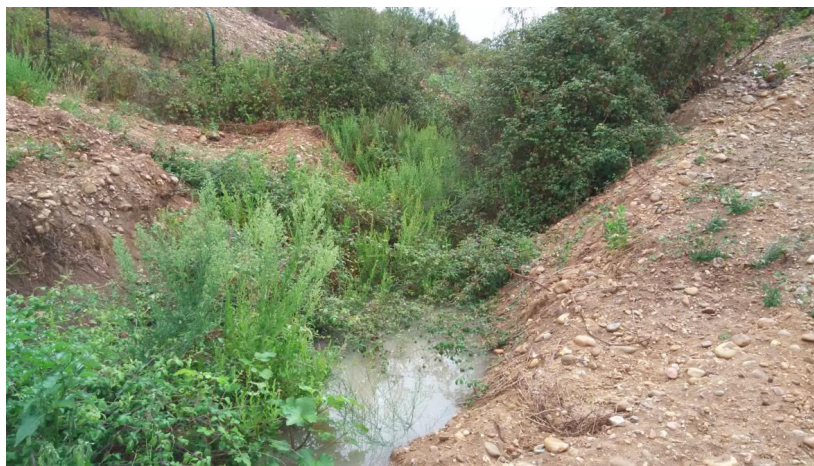
Figura 13- Local de recolha do ponto de monitorização PR06

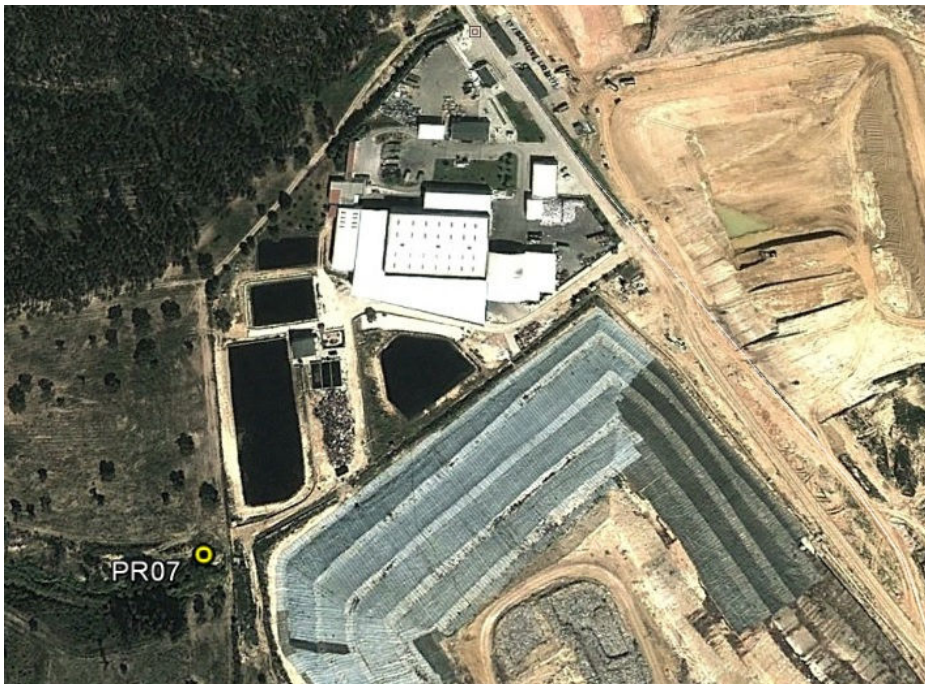
Figura 14- Localização do ponto de monitorização PR07

O ponto PR07 – localiza-se a Este e a jusante da instalação da RESITEJO, na Ribeira das Fontainhas (Figura 14).

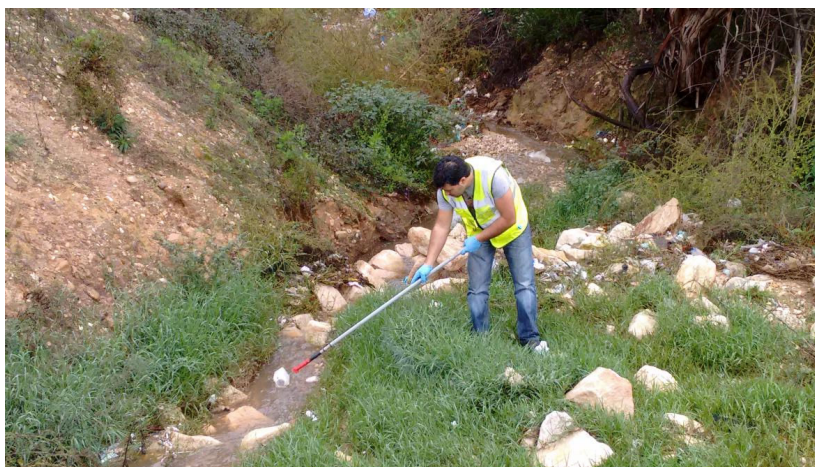
Figura 15- Local de recolha do ponto de monitorização PR07

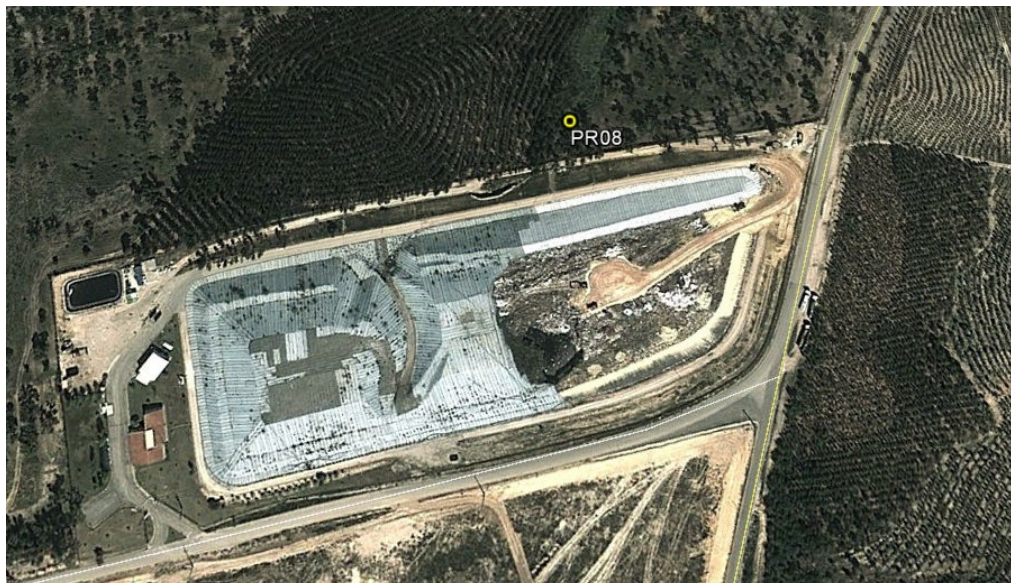
Figura 16- Localização do ponto de monitorização PR08

O ponto PR08 – localiza-se a Norte e a jusante da instalação da RIBTEJO, na Ribeira das Lamas (Figura 16).

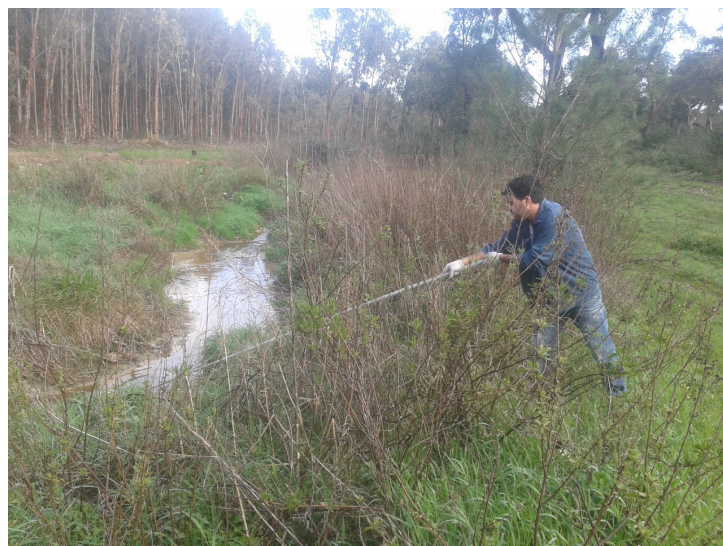
Figura 17- Local de recolha do ponto de monitorização PR08

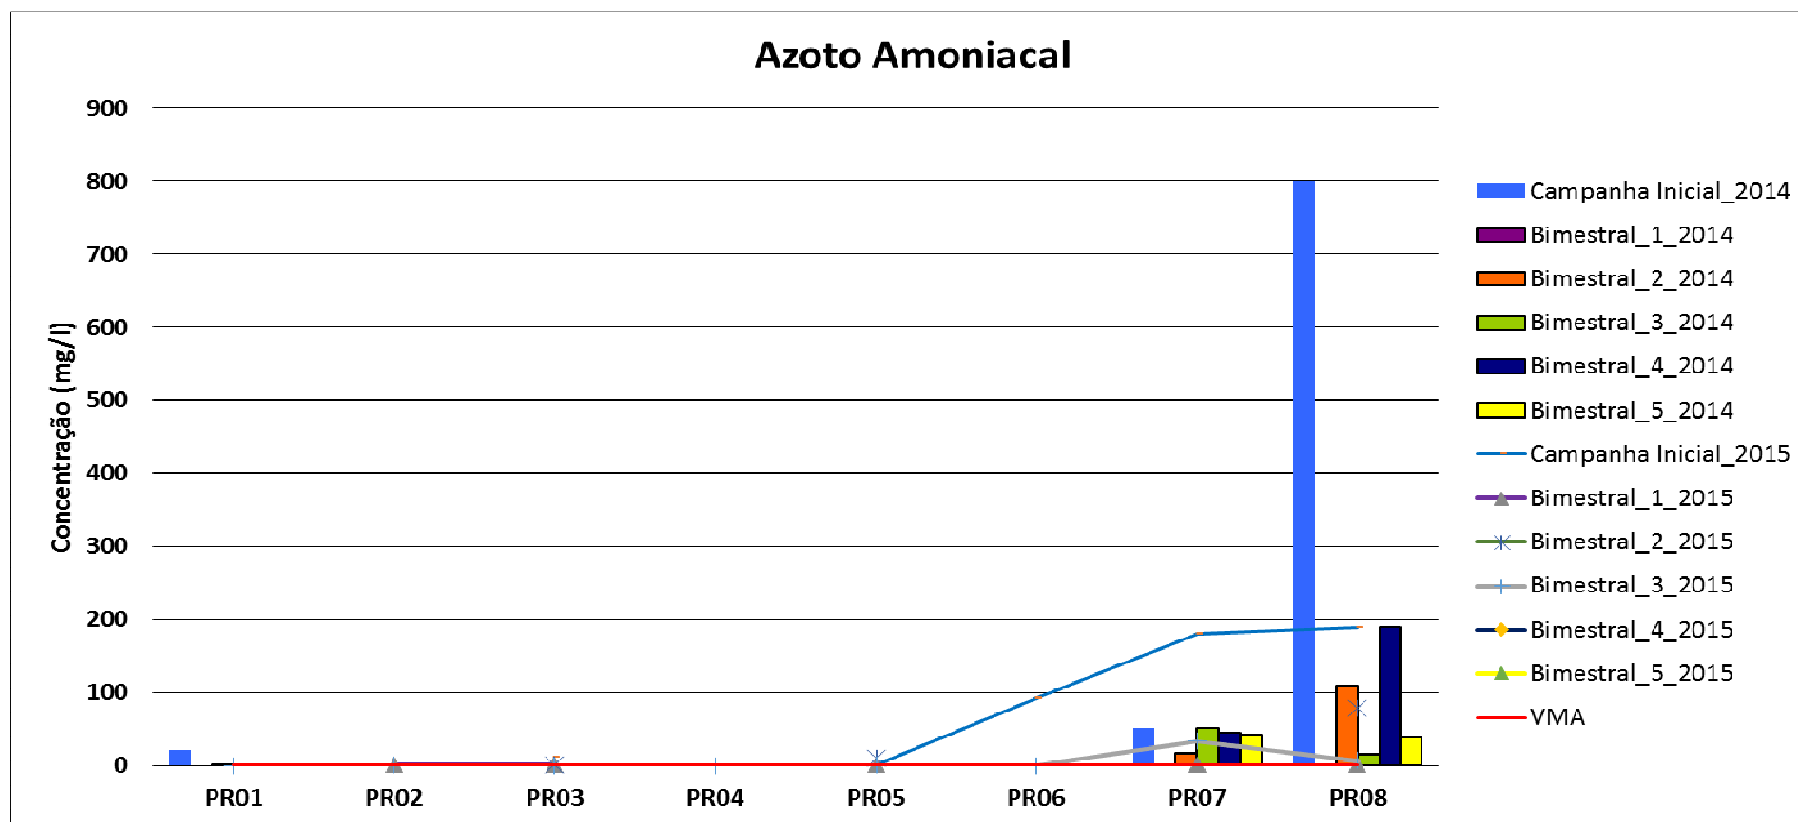
6.1. Relativamente ao Azoto Amoniacal:

1. O Ponto PR01 não apresentou incumprimentos em 2015. Em 2014 apresentou incumprimento na campanha de Janeiro-21mg/l;
2. O ponto PR03 apresentou piores valores em 2015, obtendo incumprimentos em 3 campanhas (Abr-11mg/l, Jun-1.6mg/l e Ago-1.5mg/l) comparando com 2014 que obteve incumprimento na campanha de Janeiro-1.1mg/l;

3. O ponto PR05 apresentou mais incumprimentos em 2015, obtendo incumprimentos em 2 campanhas (Jun-1.7mg/l e Ago-9.6mg/l) comparando com 2014 que obteve incumprimento apenas na campanha de Maio-1.5mg/l;

4. O ponto PR06 apresentou um incumprimento em 2015, na campanha de Abril-93mg/l. No local a linha de água apresentava-se turva e com cheiro a cloro. Em 2014 não obteve incumprimentos;

5. O ponto PR07 apresentou menos incumprimentos em 2015, obtendo incumprimentos em 2 campanhas (Abr-180mg/l e Out-34mg/l) comparando com 2014 que obteve incumprimentos em 4 campanhas (Jan-51mg/l, Mai-17mg/l, Jul-51mg/l, Out-46mg/l e Nov-42mg/l) mas com um pico em Abril muito elevado;

6. O ponto PR08 apresentou menos incumprimentos em 2015, obtendo incumprimentos em 3 campanhas (Abr-190mg/l, Ago-79mg/l e Out-7mg/l) comparando com 2014 que obteve incumprimentos em 4 campanhas (Jan-800mg/l, Mai-110mg/l, Jul-16mg/l, Out-190mg/l e Nov-40mg/l). O valor máximo de concentração em 2015, foi muito inferior comparando com o valor máximo de 2014, mas ainda assim, bastante acima do valor regulamentar que é de 1 mg/l.

7. São considerados incumprimentos todos os valores acima de 1 mg/l.

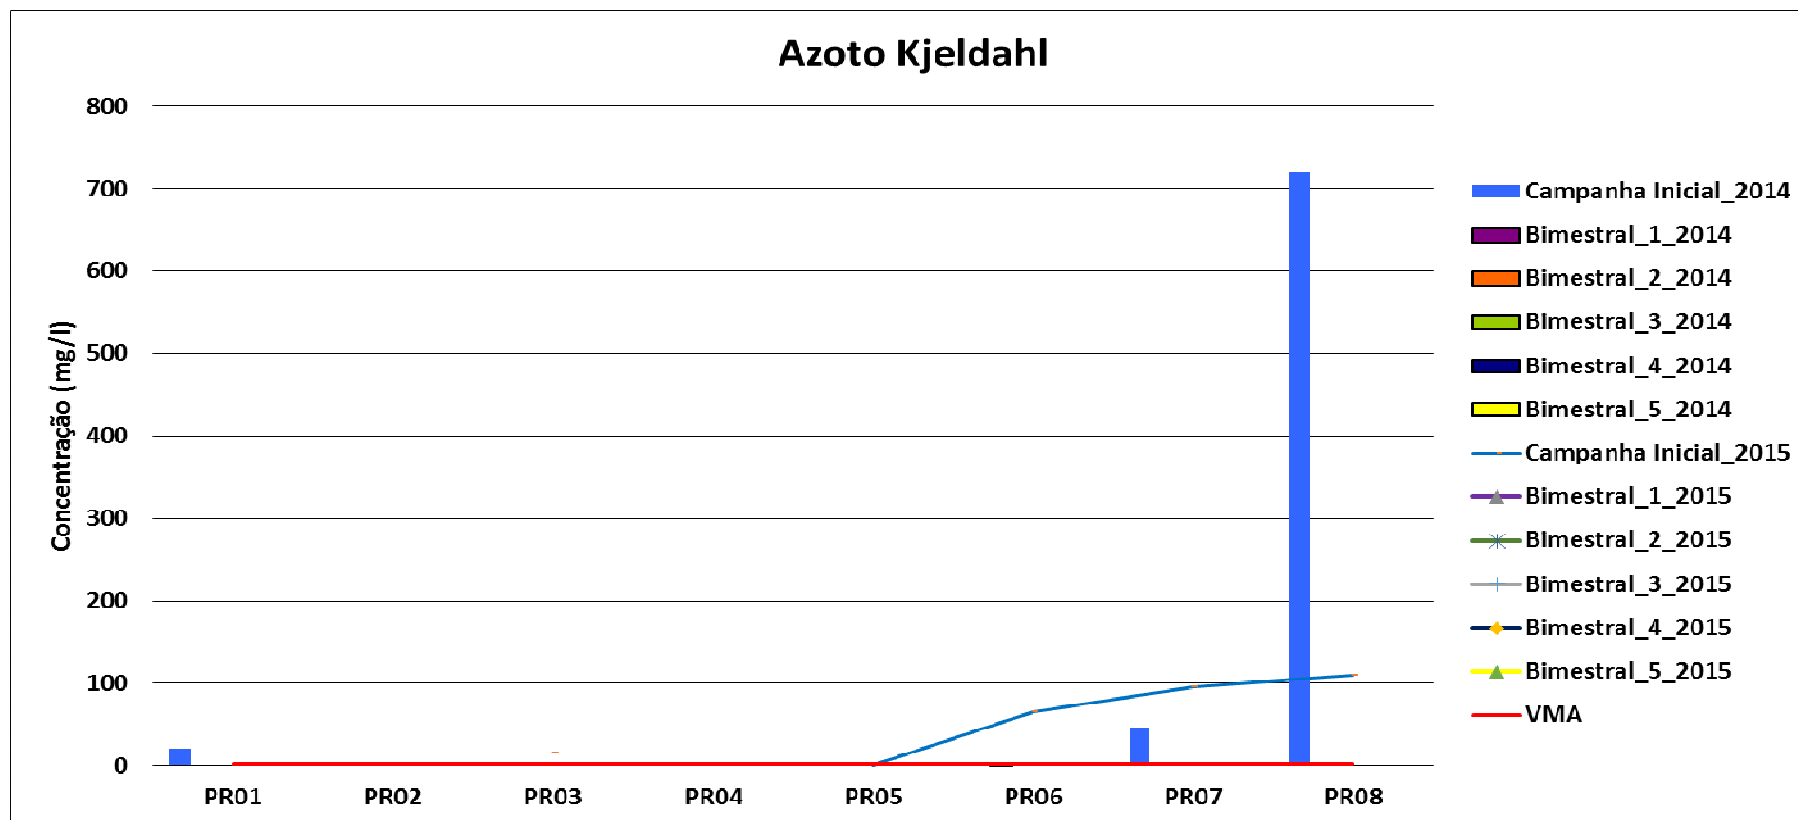
6.2. Relativamente ao Azoto Kjeldahl:

1. O ponto PR01 não apresentou incumprimentos em 2015. Em 2014 apresentou incumprimento na campanha de Janeiro-21mg/l;
2. O ponto PR03 apresentou incumprimentos em 2015 na campanha de Abril-15mg/l. Em 2014 as análises ao Azoto Kjeldahl apenas se realizaram na campanha inicial.
3. O ponto PR06 apresentou incumprimentos em 2015 na campanha de Abril-65mg/l. Em 2014 as análises ao Azoto Kjeldahl apenas se realizaram na campanha inicial.
4. O ponto PR07 apresentou incumprimentos em 2015 na campanha de Abril-95mg/l. Em 2014 as análises ao Azoto Kjeldahl apenas se realizaram na campanha inicial.
5. O ponto PR08 apresentou incumprimentos em 2015 na campanha de Abril-110mg/l. Em 2014 as análises ao Azoto Kjeldahl apenas se realizaram na campanha inicial.
6. São considerados incumprimentos os valores acima de 2 mg/l.

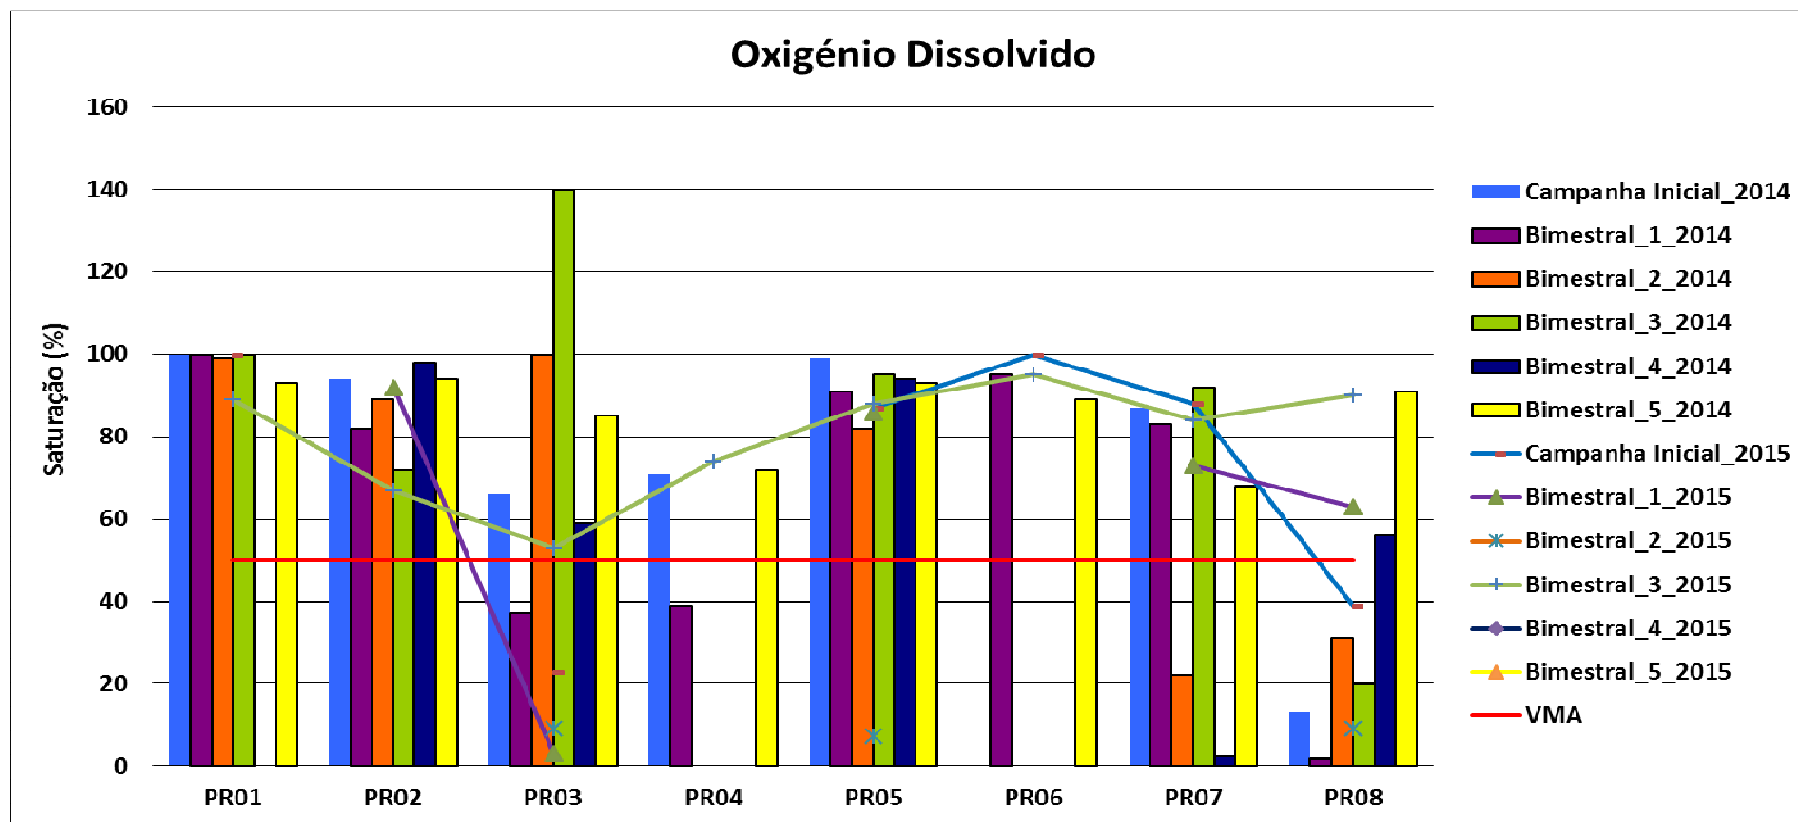
6.3. Relativamente ao Oxigénio Dissolvido:

1. O ponto PR03 apresentou piores valores em 2015, obtendo incumprimentos em 3 campanhas (Abr-23%, Jun-3.1% e Ago-9.3%) comparando com 2014 que obteve incumprimento na campanha de Março-37% e Julho-140%;
2. O ponto PR04 não apresentou incumprimentos em 2015 ao contrário da campanha de Março de 2014 – 39%;
3. O ponto PR05 apresentou incumprimentos em 2015 na campanha de Agosto-7.4%. Em 2014 não apresentou incumprimentos;
4. O ponto PR07 não apresentou incumprimentos em 2015 ao contrário da campanha de Maio-22% e Outubro-2.4% de 2014;
5. O ponto PR08 apresentou menos incumprimentos em 2015, obtendo incumprimentos em 2 campanhas (Abr-39% e Ago-9.2%) comparando com 2014 que obteve incumprimentos em 4 campanhas (Jan-13%, Mar-1.9%, Mai-31% e Jul-20%);
6. São considerados incumprimentos os valores abaixo de 50% e acima de 100% de saturação.

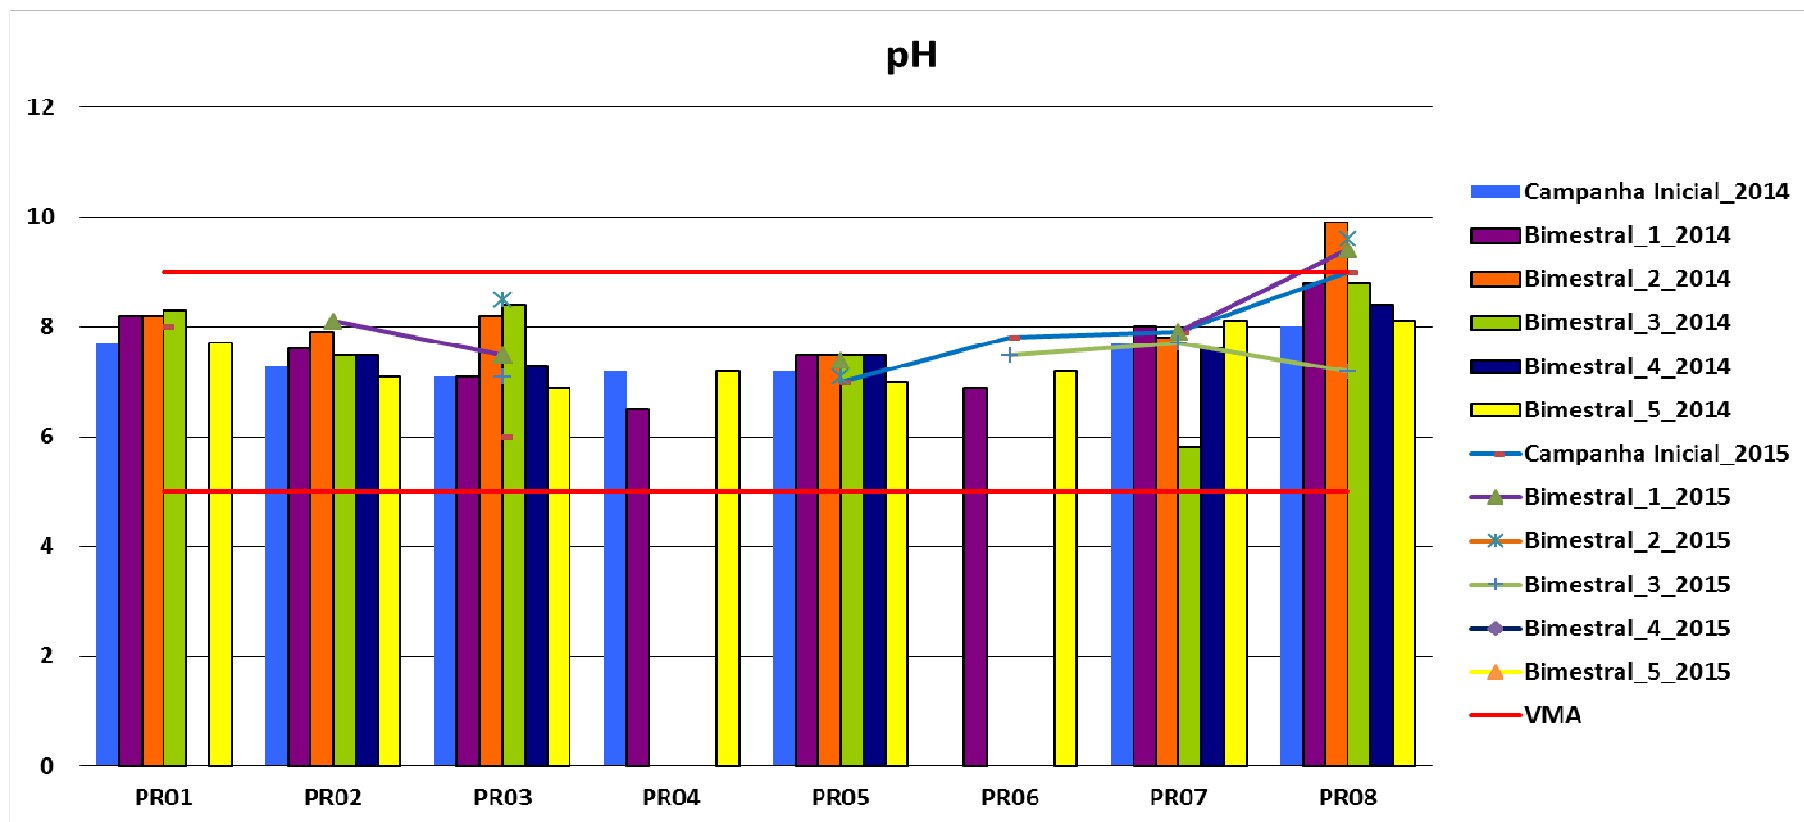
6.4. Relativamente ao pH:

1. O único ponto que apresentou incumprimentos quer em 2015 quer em 2014 foi o ponto PR08. Apresentou incumprimentos em 2 campanhas de 2015 (Jun-9.4 e Ago-9.6) e comparando com 2014 obteve incumprimentos na campanha de Maio 9.9;
2. São considerados incumprimentos os valores inferiores a 5 e superiores a 9.

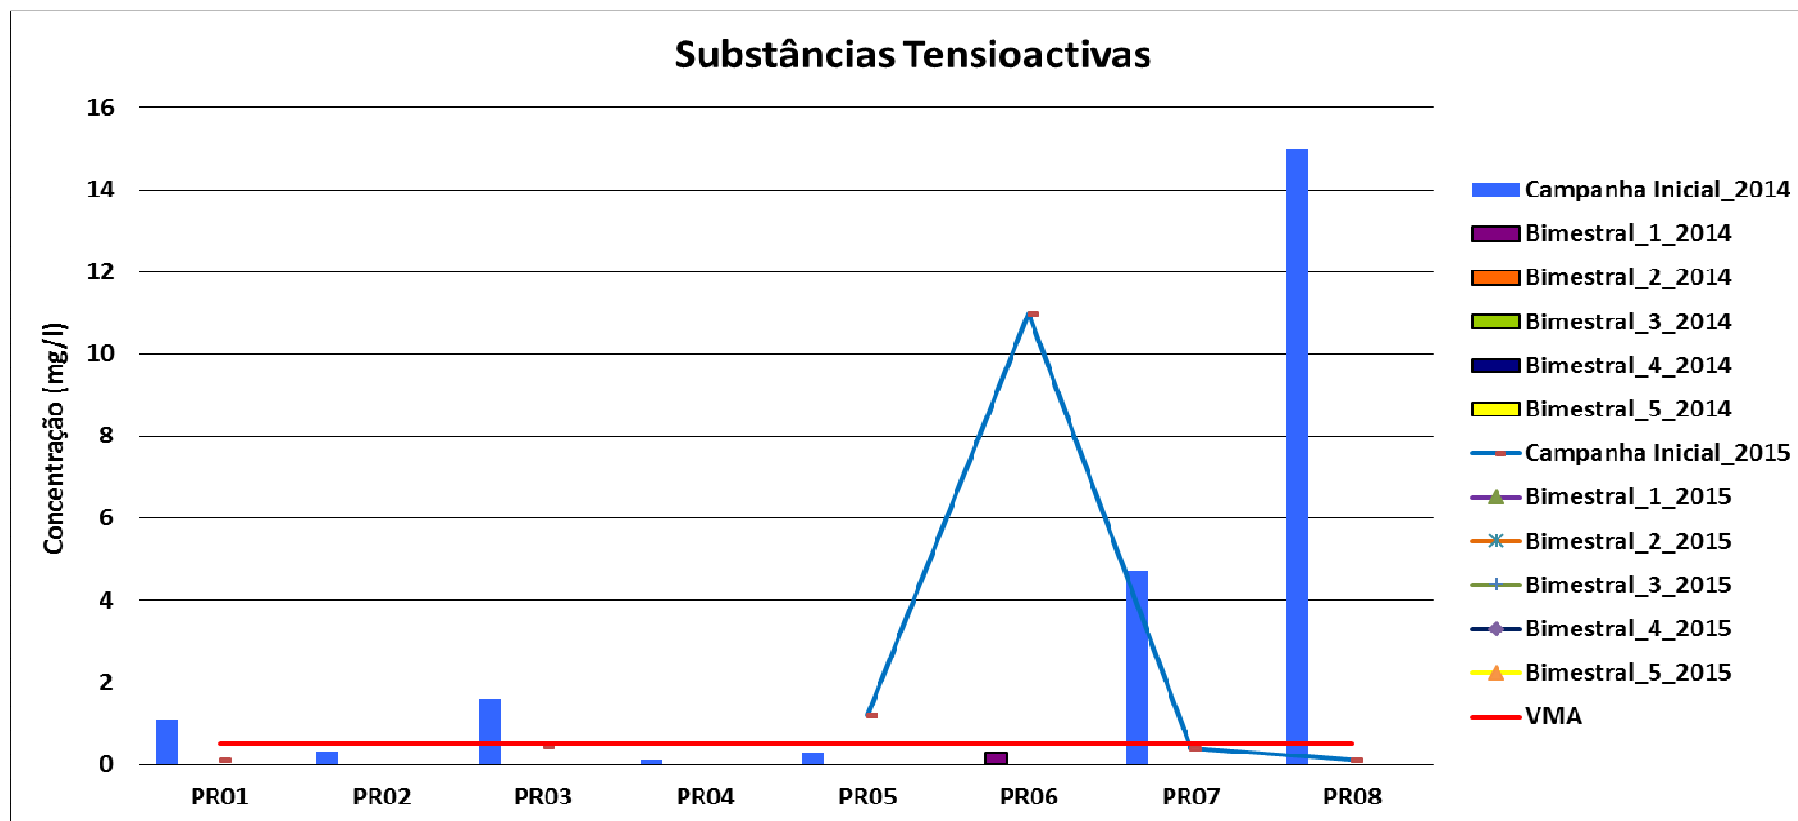
6.5. Relativamente às Substâncias Tensioactivas:

1. Em 2015 registaram-se incumprimentos na campanha de Abril – 11mg/l no Ponto PR06, comparando com 2014 onde se registaram incumprimentos na campanha de Janeiro nos pontos PR01, PR03, PR07 e PR08.
2. São considerados incumprimentos os valores superiores a 0.5mg/l.

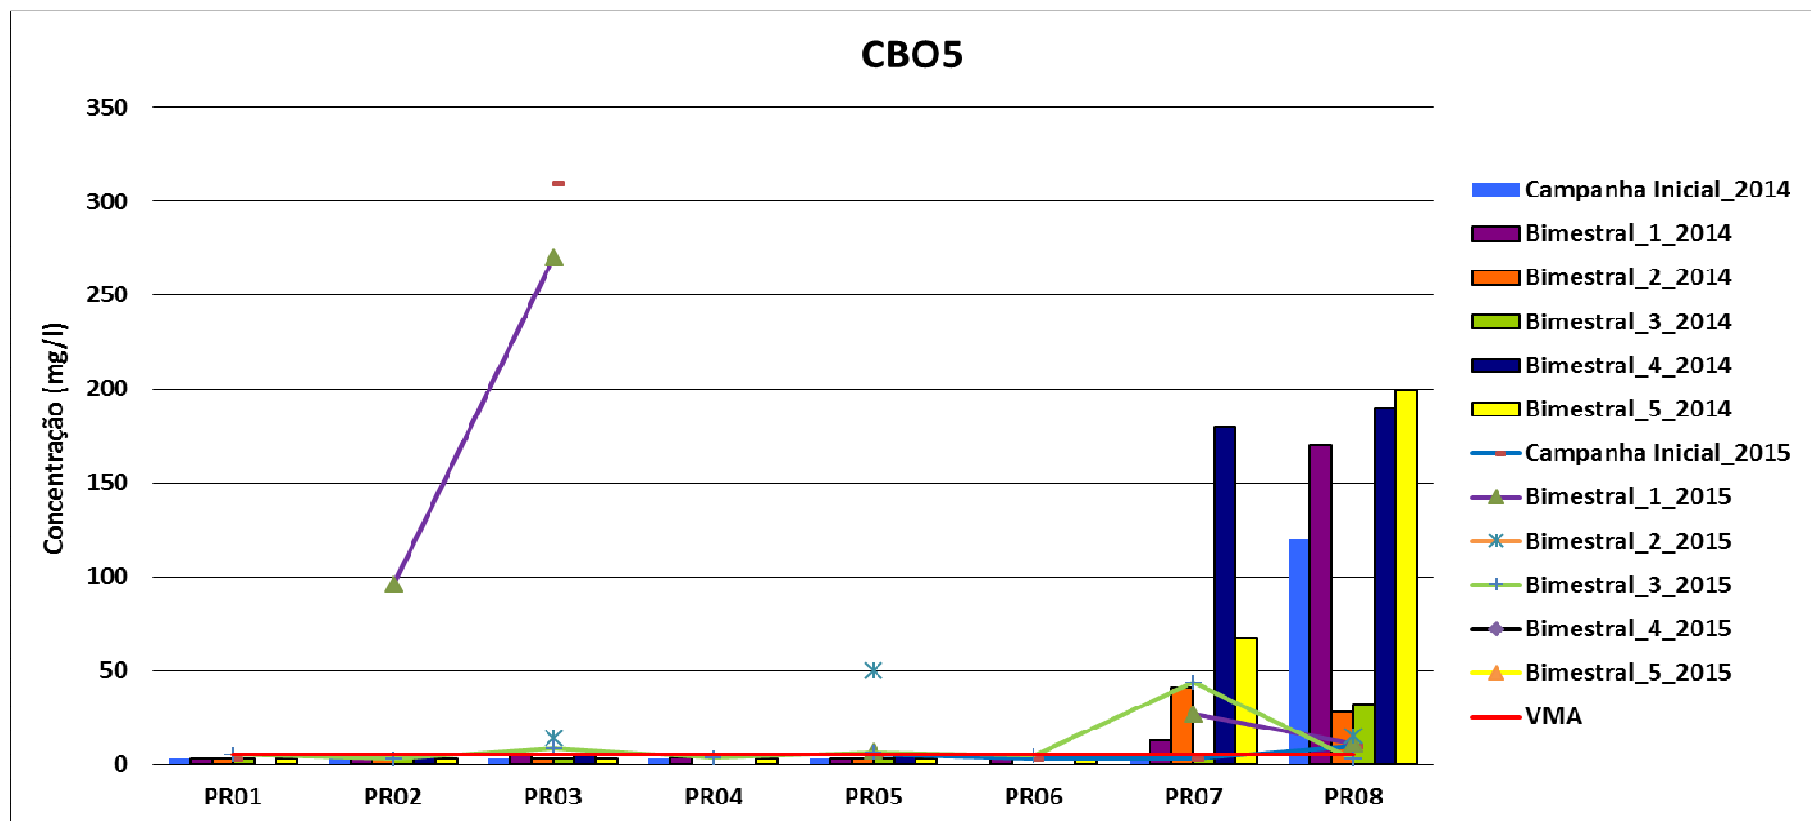
6.6. Relativamente à Carência Bioquímica de Oxigénio (CBO₅):

1. Verificou-se que para o PR01 não apresentou incumprimentos em 2015 assim como em 2014;
2. O ponto PR02 apresentou um valor bastante elevado em 2015 na campanha realizada em Junho-96mg/l, não obtendo mais incumprimentos. Comparando com 2014, este obteve ligeiros incumprimentos em 2 campanhas (Mar-6mg/l e Out-5,8mg/l);

3. O ponto PR03 apresentou mais incumprimentos em 2015, obtendo incumprimentos em 4 campanhas (Abr-310mg/l, Jun-270mg/l, Ago-14mg/l e Out-8.5mg/l) comparando com 2014 que obteve ligeiros incumprimentos em duas campanhas (Mar-5,3mg/l e Out-6mg/l);

4. Verificou-se que para o PR04 não apresentou incumprimentos em 2015 mantendo o acontecido em 2014;
5. O ponto PR05 apresentou mais incumprimento em 2015, com valores superiores ao regulamentado em 3 campanhas (Jun-6,9mg/l, Ago-50mg/l e Out-6.5mg/l). Em 2014 obteve um ligeiro incumprimento na campanha em Outubro- 5,3mg/l;

6. Verificou-se que para o PR06 não apresentou incumprimentos em 2015 mantendo o acontecido em 2014;
7. O ponto PR07 apresentou menos incumprimentos em 2015, obtendo incumprimentos em 2 campanhas (Jun-27mg/l e Out-44mg/l) comparando com 2014 que obteve incumprimentos em 3 campanhas (Mar-13mg/l, Mai-41mg/l, Out-180mg/l) mas com um pico em Outubro muito elevado;

8. O ponto PR08 apresentou menos incumprimentos em 2015, obtendo incumprimentos em 3 campanhas (Abr-190mg/l, Jun-79mg/l e Out-7mg/l) comparando com 2014 que obteve incumprimentos nas 6 campanhas realizadas (Jan-120mg/l, Mar-170mg/l, Mai-28mg/l, Jul-32mg/l, Out-190mg/l e Nov-200mg/l). O valor máximo de concentração em 2015, foi muito inferior comparando com o valor máximo de 2014, mas ainda assim, bastante acima do valor regulamentar que é de 5 mg/l.

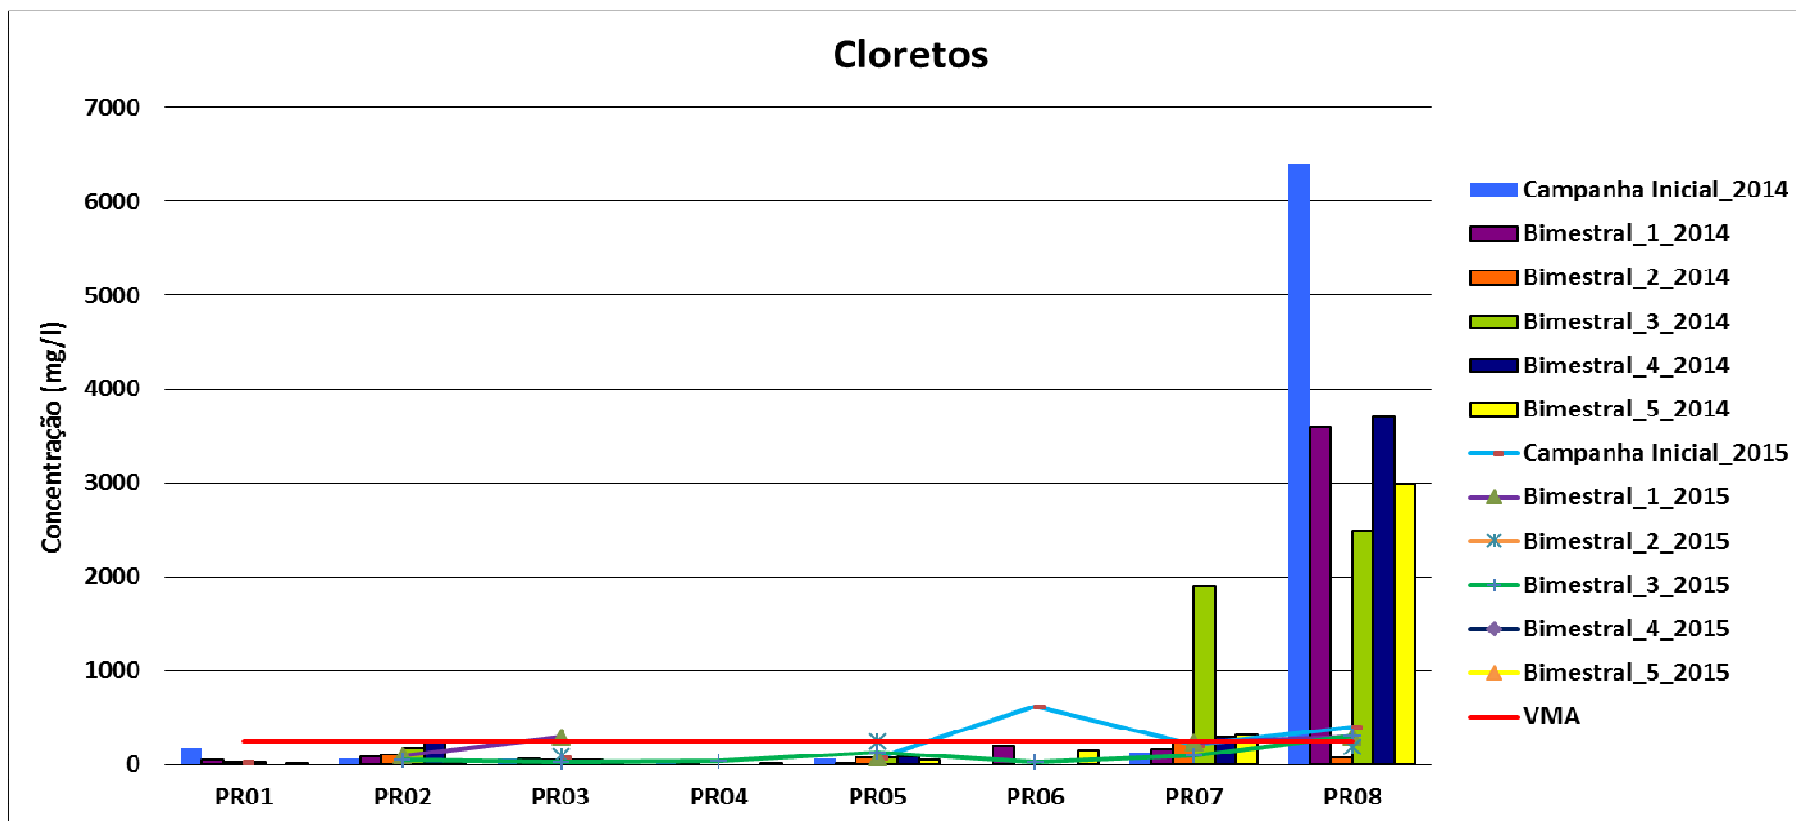
6.7. Relativamente aos Cloretos:

1. Verificou-se que os pontos PR01, PR02, PR04 e PR05 não apresentaram incumprimentos em 2015 tal como em 2014;
2. O ponto PR03 apresentou um incumprimento em 2015, na campanha de Junho-300mg/l. Em 2014 não obteve incumprimentos;
3. O ponto PR06 apresentou um incumprimento em 2015, obtendo um valor bastante elevado na campanha de Abril-620mg/l. Em 2014 não obteve incumprimentos;
4. O ponto PR07 não apresentou incumprimentos em 2015. Já em 2014 obteve-se incumprimentos em 2 campanhas (Julho-1900mg/l, Out-300mg/l);
3. O ponto PR08 apresentou menos incumprimentos em 2015, obtendo incumprimentos em 3 campanhas (Abr-400mg/l, Jun-300mg/l e Out-310mg/l) comparando com 2014 que obteve incumprimentos nas 5 campanhas realizadas (Jan-6400mg/l, Mar-3600mg/l, Jul-2500mg/l, Out-3700mg/l e Nov-3000mg/l).
4. São considerados incumprimentos os valores superiores a 250mg/l.

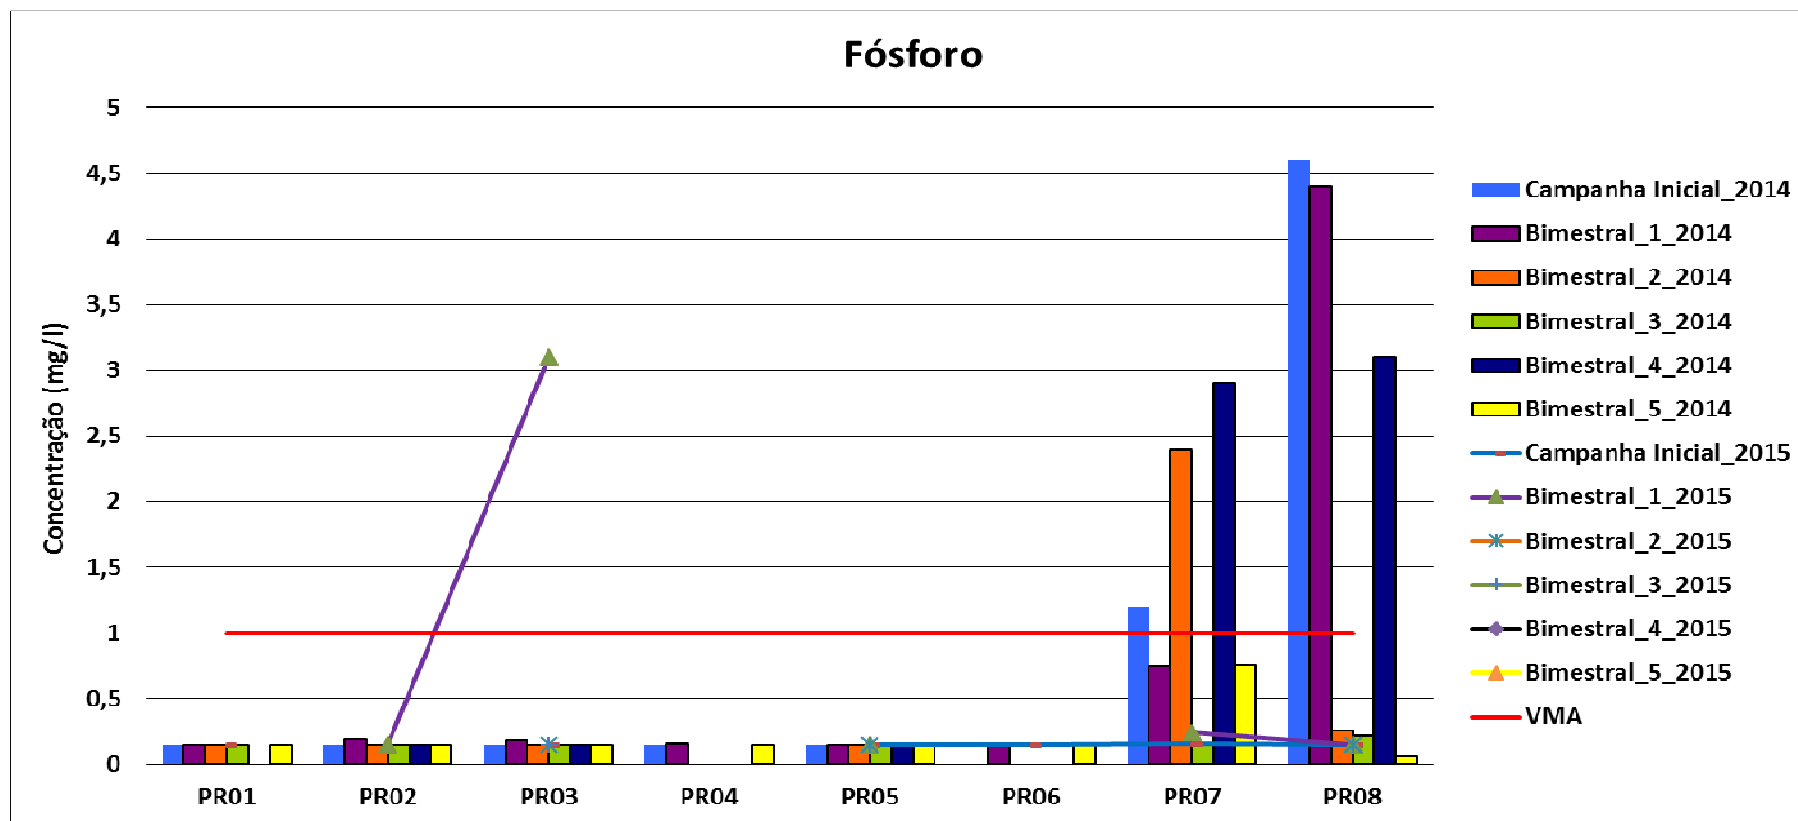
6.8. Relativamente ao Fósforo:

1. Verificou-se que os pontos PR01, PR02, PR04, PR05 e PR06 não apresentaram incumprimentos em 2015 tal como em 2014;
2. O ponto PR03 apresentou um incumprimento em 2015, na campanha de Junho-3,1mg/l. Em 2014 não obteve incumprimentos;
3. O ponto PR07 não apresentou incumprimentos em 2015. Já em 2014 obteve-se incumprimentos em 3 campanhas (Jan-1,2mg/l; Mai-2,4mg/l,Out-2,9mg/l);
4. O ponto PR08 não apresentou incumprimentos em 2015. Em 2014 obteve incumprimentos em 3 campanhas (Jan-4,6mg/l; Mar-4,4mg/l,Out-3,1mg/l);
5. São considerados incumprimentos os valores superiores a 1mg/l.
