**RELATÓRIO DO PLANO DE  
MONITORIZAÇÃO DA QUALIDADE DE  
ÁGUAS SUPERFICIAIS DO ECO PARQUE DO  
RELVÃO**

**CAMPANHA DE MONITORIZAÇÃO INICIAL**

**Data da Recolha – Março de 2016**

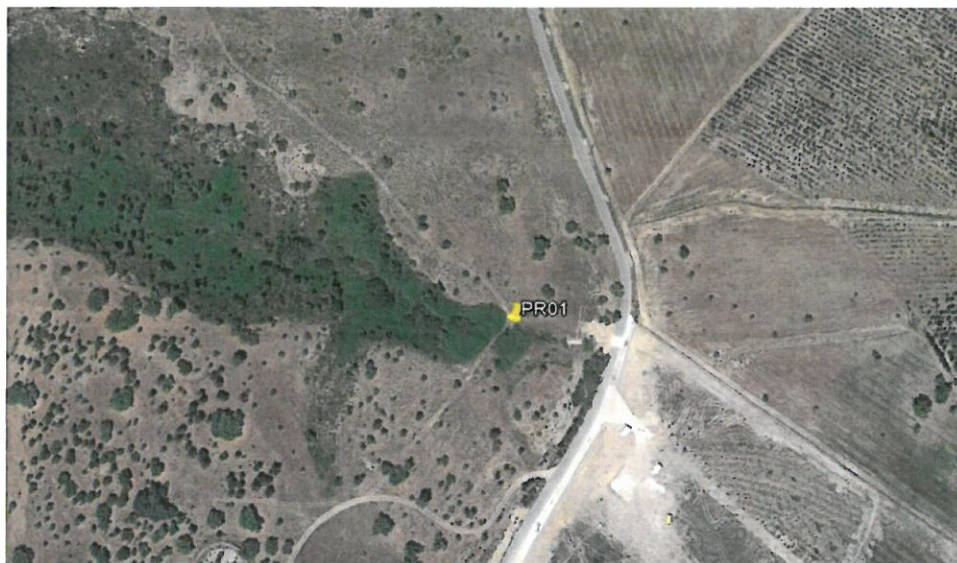
**Figura 2 - Localização do ponto de monitorização PR01**

O ponto PR01 – localiza-se a Noroeste a jusante da futura instalação do CIVTRHI, no afluente da Ribeira do Vale da Vaca (Figura 2).

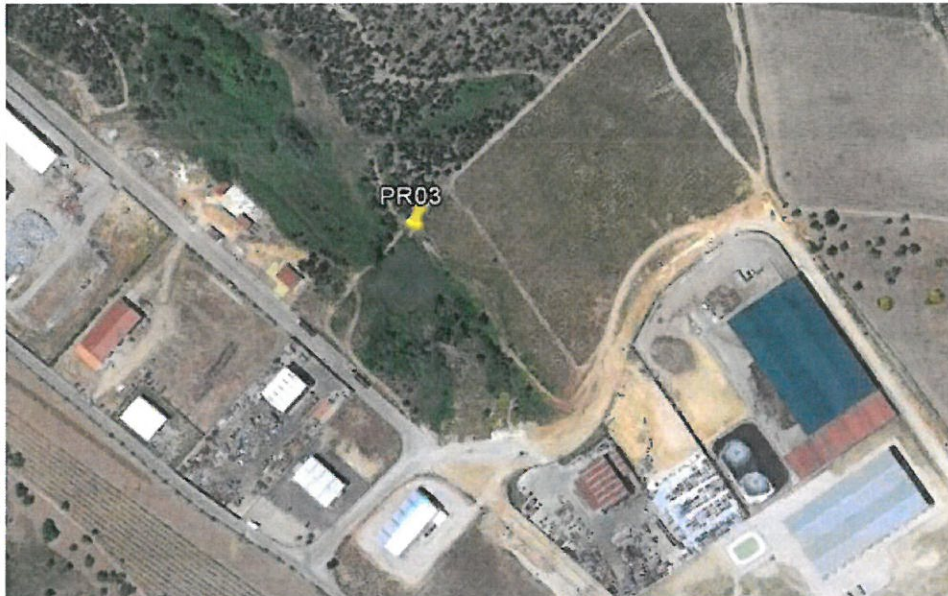
**Figura 4** - Localização do ponto de monitorização PR03

O ponto PR03 – localiza-se a Noroeste a jusante da rede pluvial da Fase II na descarga da Lagoa da Ribeira da Carregueirinha. É neste ponto que vão confluir todas as águas pluviais deste loteamento (Figura 4).

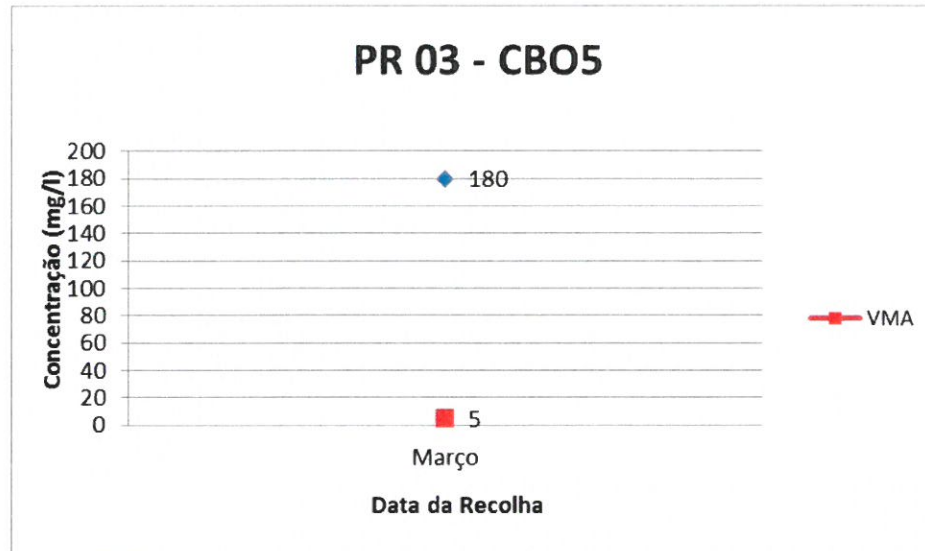
A amostra referente ao ponto **PR03** apresenta um valor para a Carência Bioquímica de Oxigénio (CBO<sub>5</sub>) igual a 180 mg/l sendo o valor máximo admissível de 5 mg/l.

Em relação ao Oxigénio Dissolvido (O<sub>2</sub>) registou-se um valor de 120 % de saturação sendo o valor máximo admissível de 100 % de saturação.

**Nota** - Os valores de incumprimento de Oxigénio Dissolvido são considerados acima dos 100 % de saturação.

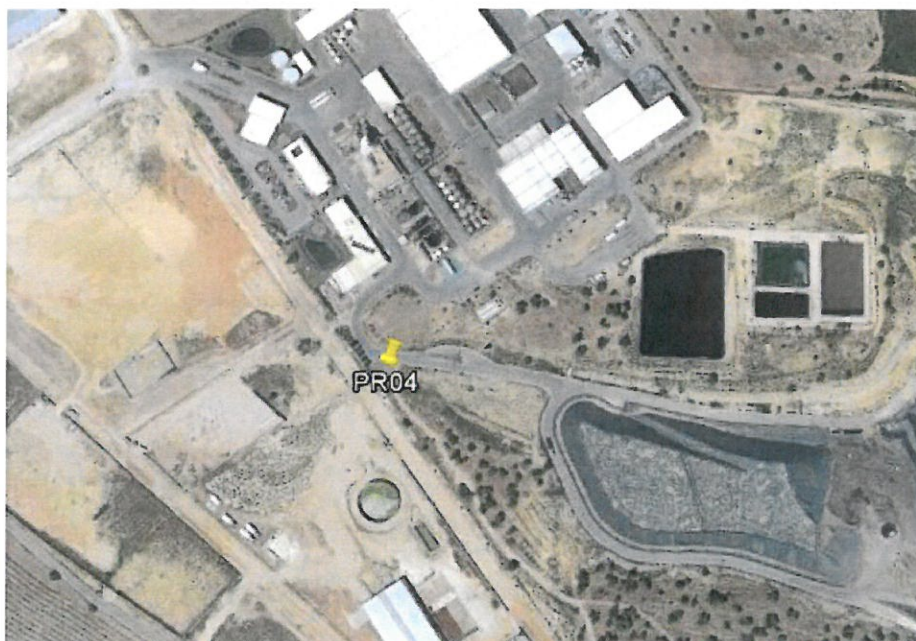
**Figura 5** - Localização do ponto de monitorização PR04

O ponto PR04 localiza-se dentro dos limites da propriedade da instalação do SISAV, num afluente da Ribeira das Fontainhas (Figura 5).

**PR04** - As análises da amostra não apresentam incumprimentos.

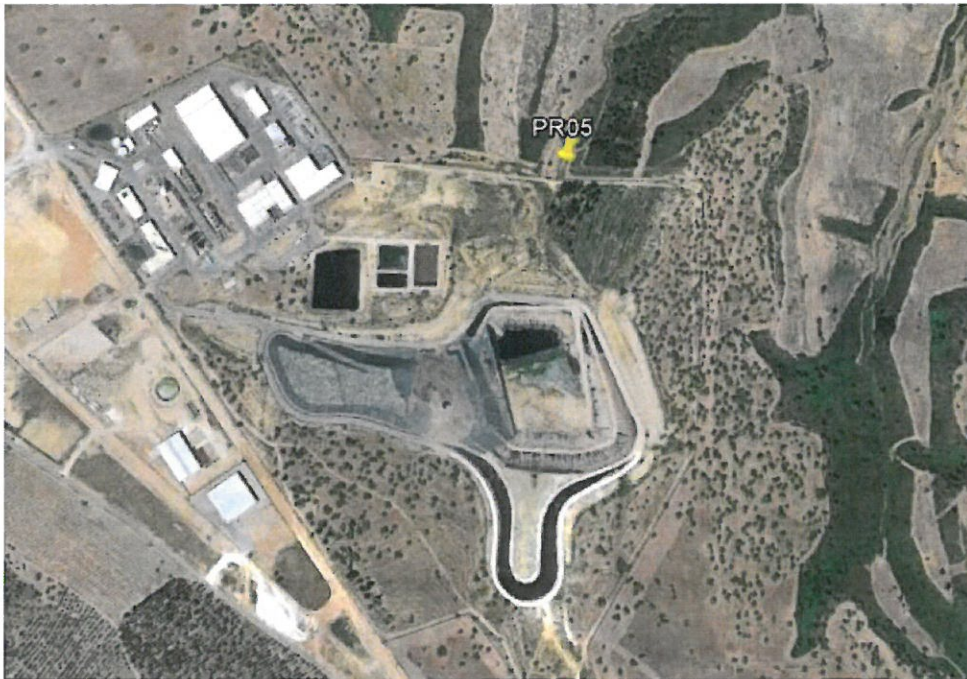
**Figura 6 - Localização do ponto de monitorização PR05**

O ponto PR05 – localiza-se a Nor-Nordeste a jusante da Instalação do SISAV, num afluente da Ribeira das Fontainhas (Figura 6).

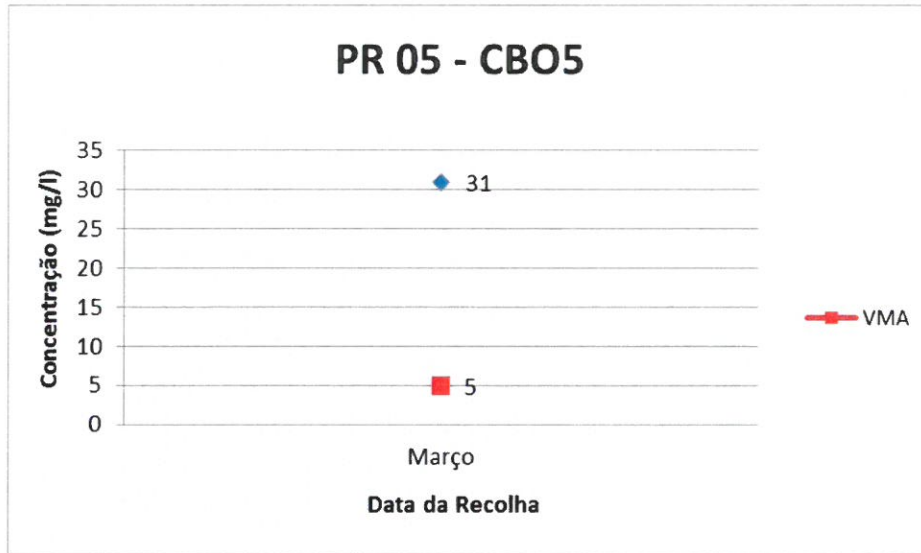
A amostra referente ao ponto **PR05** apresenta um valor para a Carência Bioquímica de Oxigénio (CBO<sub>5</sub>) igual a 31 mg/l sendo o valor máximo admissível de 5 mg/l.

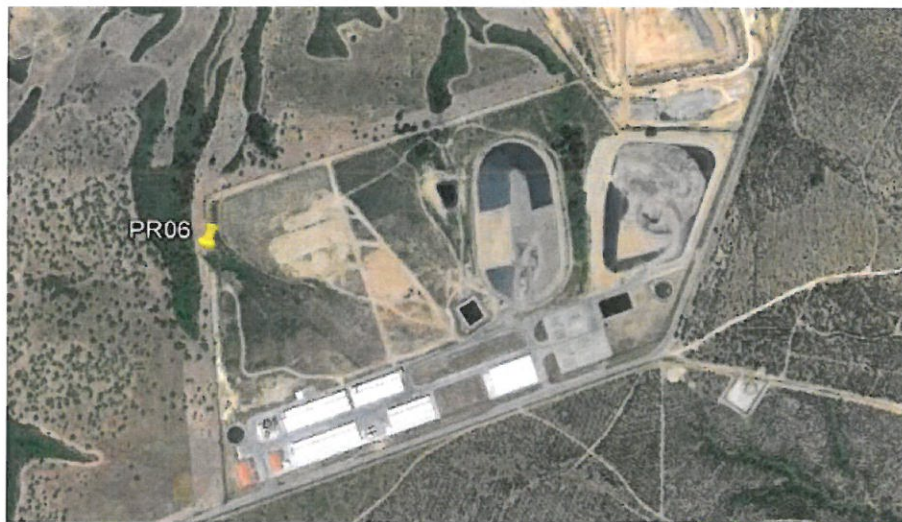
**Figura 7 - Localização do ponto de monitorização PR06**

O ponto PR06 localiza-se a Norte e a jusante da instalação da ECODEAL, num afluente da Ribeira das Fontainhas (Figura 7).

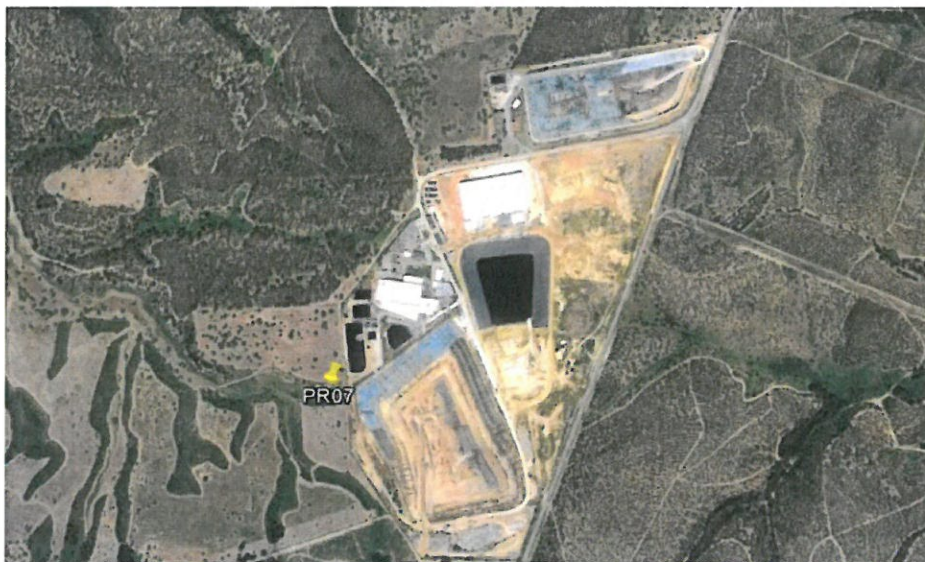
**Figura 8** - Localização do ponto de monitorização PR07

O ponto PR07 – localiza-se a Este e a jusante da instalação da RESITEJO, na Ribeira das Fontainhas (Figura 8).

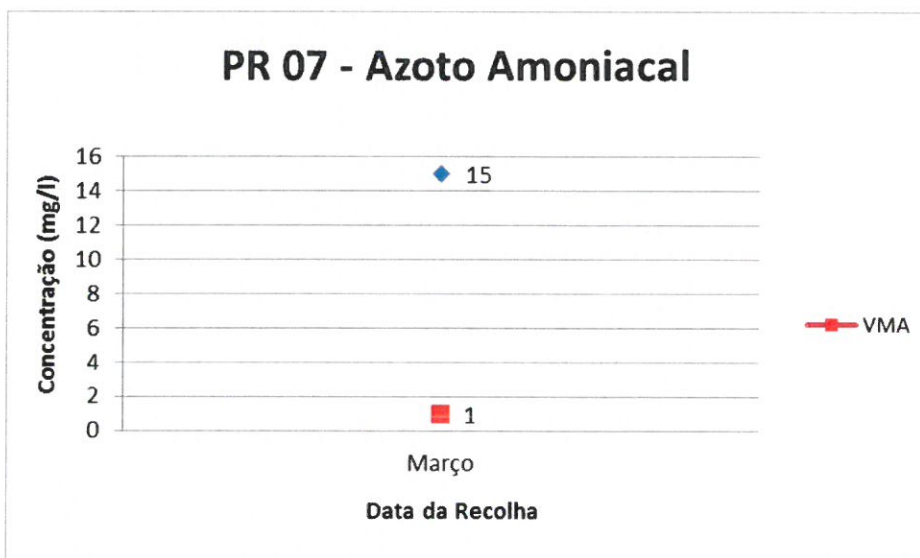
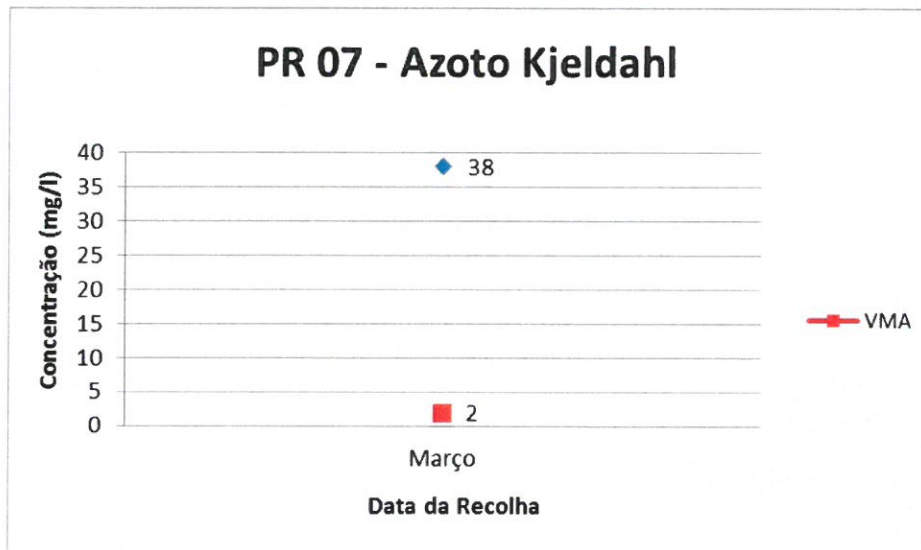
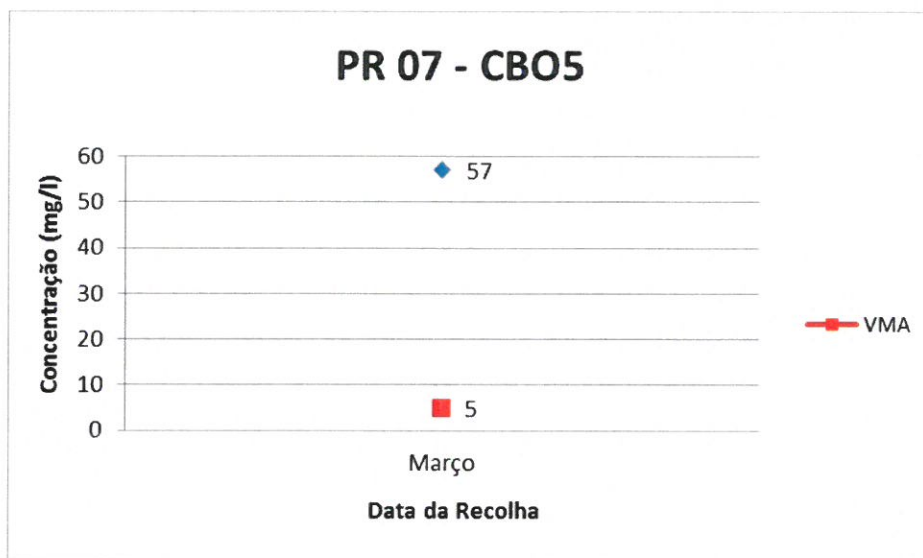
A amostra referente ao ponto **PR07** apresenta um valor de Azoto Amoniacal ( $\text{NH}_4$ ) igual a 15 mg/l sendo o valor máximo admissível de 1 mg/l e um valor de Azoto Kjeldahl (N) igual a 38 mg/l sendo o valor máximo admissível de 2 mg/l.

Mostra também um valor para a Carência Bioquímica de Oxigénio ( $\text{CBO}_5$ ) igual a 57 mg/l sendo o valor máximo admissível de 5 mg/l.

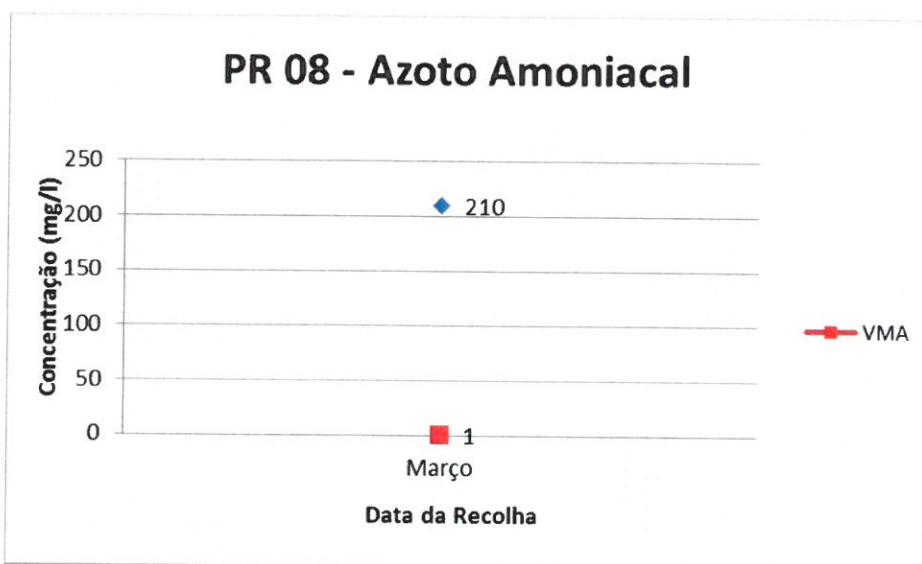
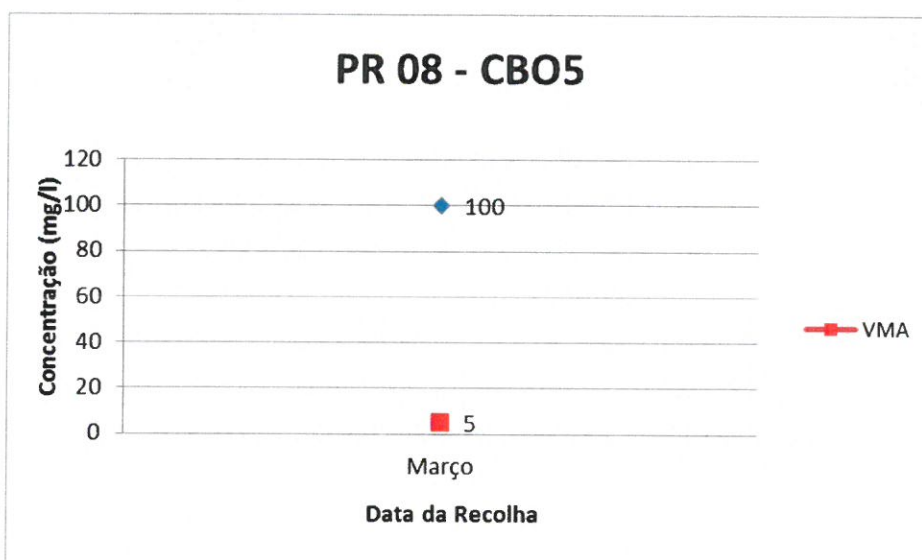
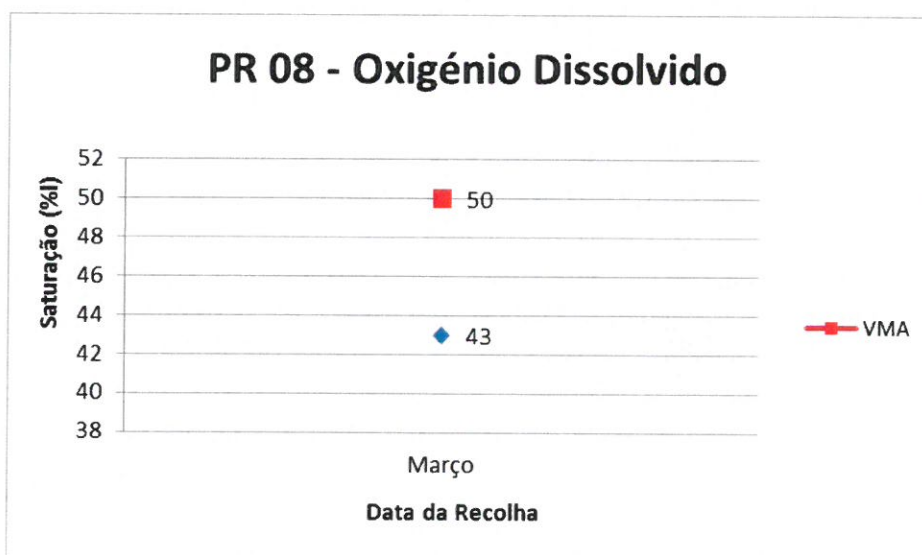
A amostra referente ao ponto **PR08** apresenta um valor de Azoto Amoniacal ( $\text{NH}_4$ ) igual a 210 mg/l sendo o valor máximo admissível de 1 mg/l e um valor de Azoto Kjeldahl (N) igual a 140 mg/l sendo o valor máximo admissível de 2 mg/l.

Mostra também um valor para a Carência Bioquímica de Oxigénio ( $\text{CBO}_5$ ) igual a 100 mg/l sendo o valor máximo admissível de 5 mg/l.

Em relação ao Oxigénio Dissolvido ( $\text{O}_2$ ) registou-se um valor de 43 % de saturação sendo o valor mínimo admissível de 50 % de saturação.

Relativamente aos Sulfatos apresenta um valor de 940 mg/l sendo o valor máximo admissível de 250 mg/l.

Nota - Os valores de incumprimento de Oxigénio Dissolvido são considerados abaixo de 50 % de saturação

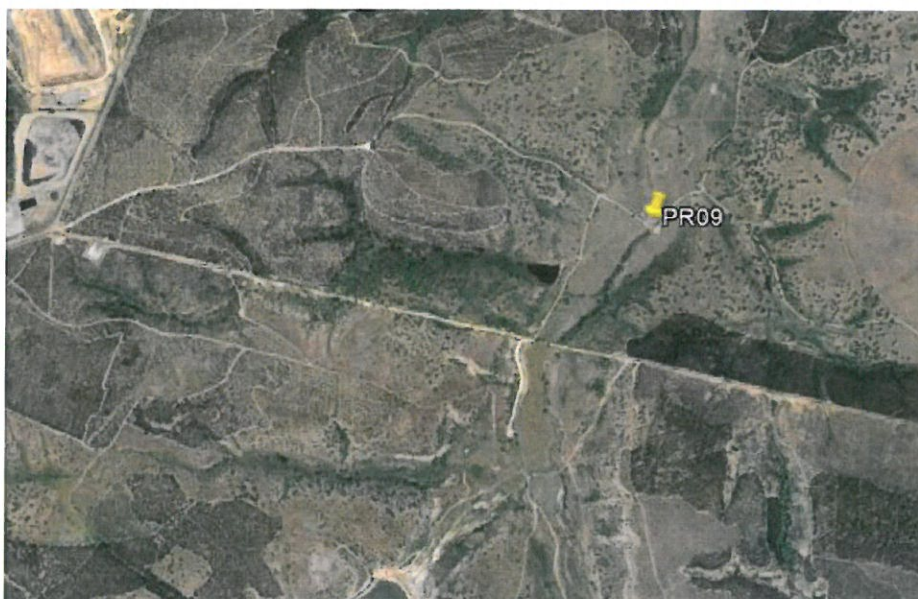
**Figura 10** - Localização do ponto de monitorização PR09

O ponto PR09 – é um ponto novo de monitorização das águas superficiais, que se localiza a Oeste do Eco Parque e a Norte da Herdade da Galega, na Ribeira do Chicharo (Figura 9).

**PR09** – As análises da amostra não apresentam incumprimentos.
