**RELATÓRIO DO PLANO DE
MONITORIZAÇÃO DA QUALIDADE DE
ÁGUAS SUPERFICIAIS DO ECO PARQUE DO
RELVÃO**

**2ª CAMPANHA DE MONITORIZAÇÃO
BIMESTRAL**

Data da Recolha – julho de 2016

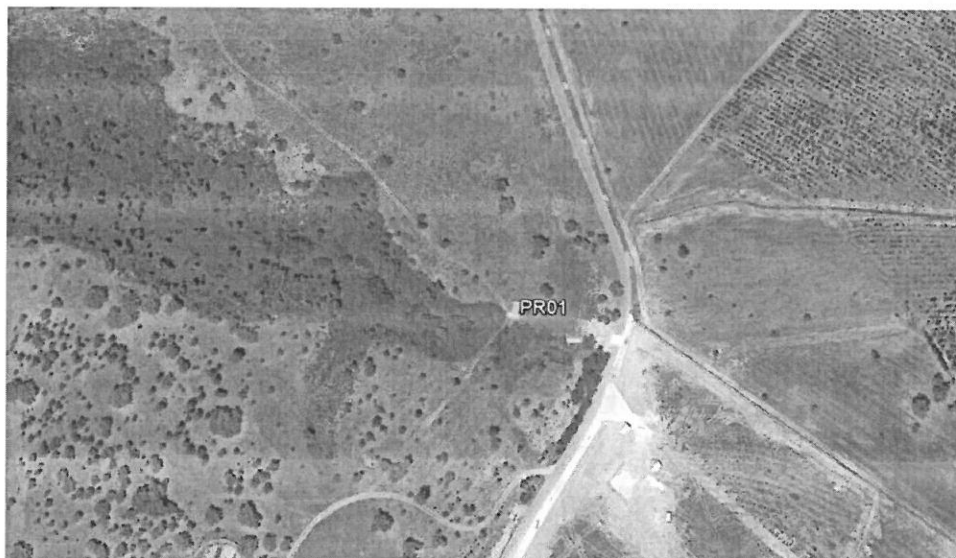
Figura 2 - Localização do ponto de monitorização PR01

O ponto PR01 – localiza-se a Noroeste a jusante da futura instalação do CIVTRHI, no afluente da Ribeira do Vale da Vaca (Figura 2).

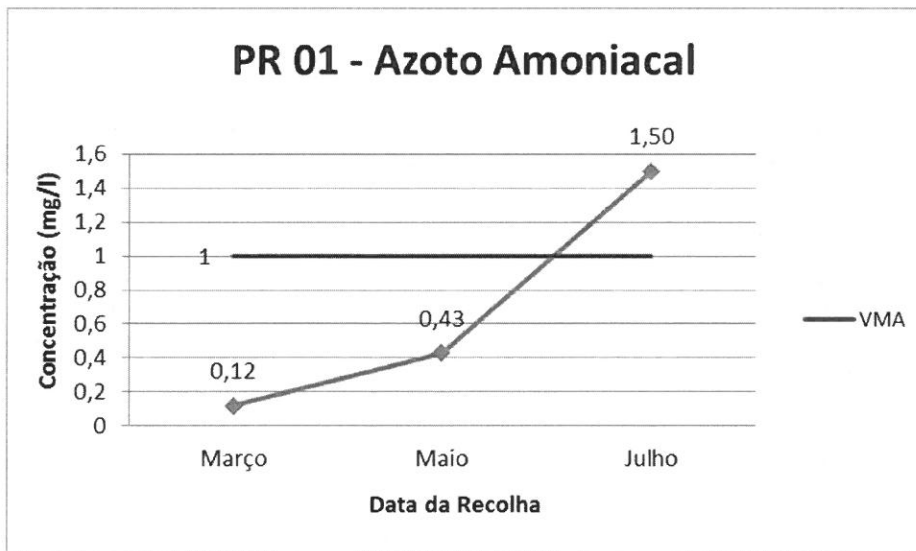
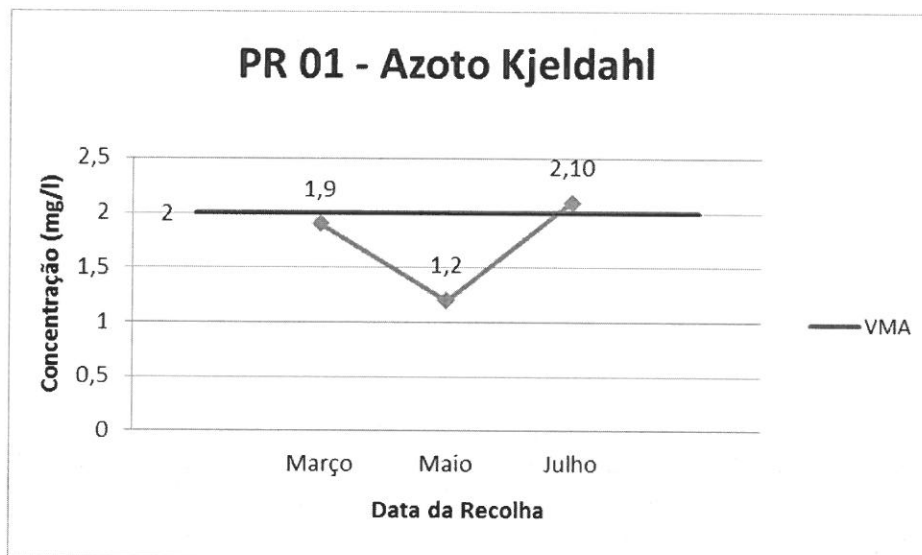
A amostra referente ao ponto **PR01** apresenta um valor de Azoto Amoniacal (NH_4) igual a 1,5 mg/l sendo o valor máximo admissível de 1 mg/l e um valor de Azoto Kjeldahl (N) igual a 2,1 mg/l sendo o valor máximo admissível de 2 mg/l.

Mostra também um valor para a Carência Bioquímica de Oxigénio (CBO_5) igual a 19 mg/l sendo o valor máximo admissível de 5 mg/l.

Em relação às amostras referente aos pontos **PR01**, **PR03**, **PR05** verifica-se valores superiores ao limite admissível para a Carência Bioquímica de Oxigénio (CBO₅).

A Carência Bioquímica de Oxigénio (CBO₅) corresponde à quantidade de oxigénio consumido na degradação da matéria orgânica em linhas de água por processos biológicos. Assim devido ao excesso de matéria orgânica (supostamente devido a descargas de efluentes sobre as ribeiras) a quantidade de oxigénio consumido na sua degradação é bastante elevada, o que dá origem à carência de oxigénio.

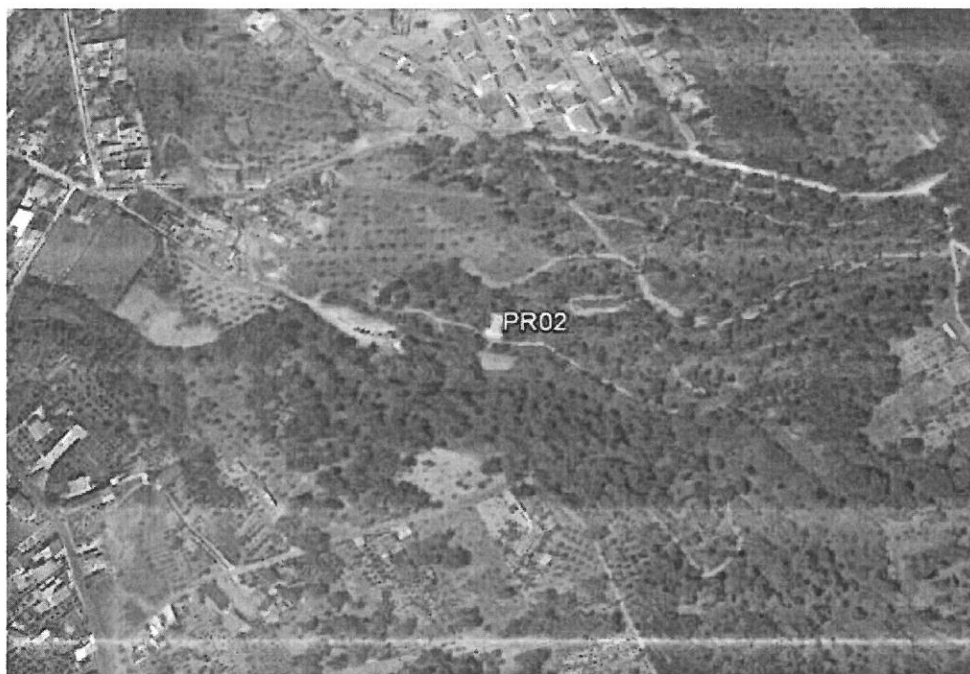
Figura 3 - Localização do ponto de monitorização PR02

O ponto **PR02** – tem uma nova localização, encontrando-se a Noroeste do Eco Parque, mais próximo do aglomerado habitacional, na Ribeira da Carregueirinha (Figura 3).

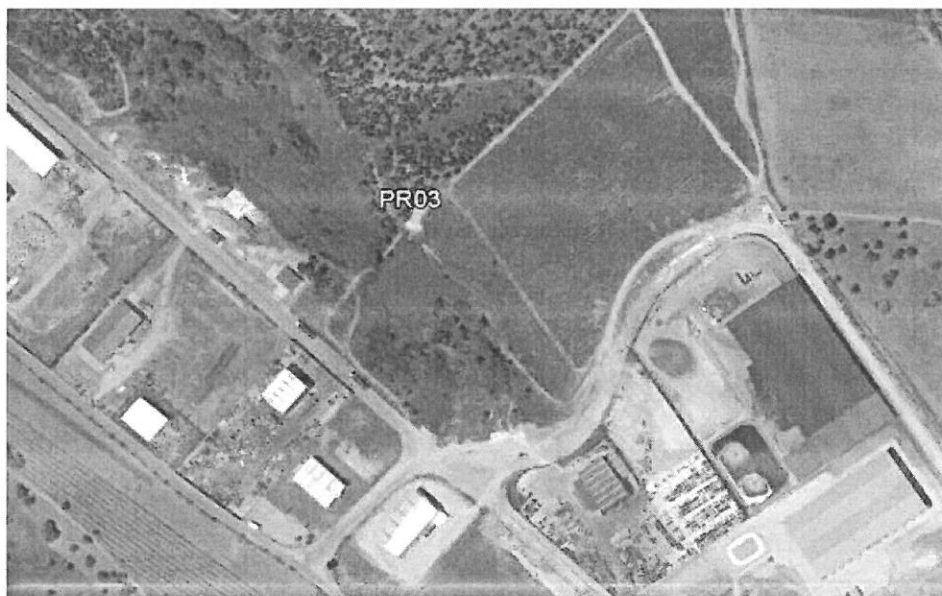
Figura 4 - Localização do ponto de monitorização PR03

O ponto PR03 – localiza-se a Noroeste a jusante da rede pluvial da Fase II na descarga da Lagoa da Rbeira da Carregueirinha. É neste ponto que vão confluir todas as águas pluviais deste loteamento (Figura 4).

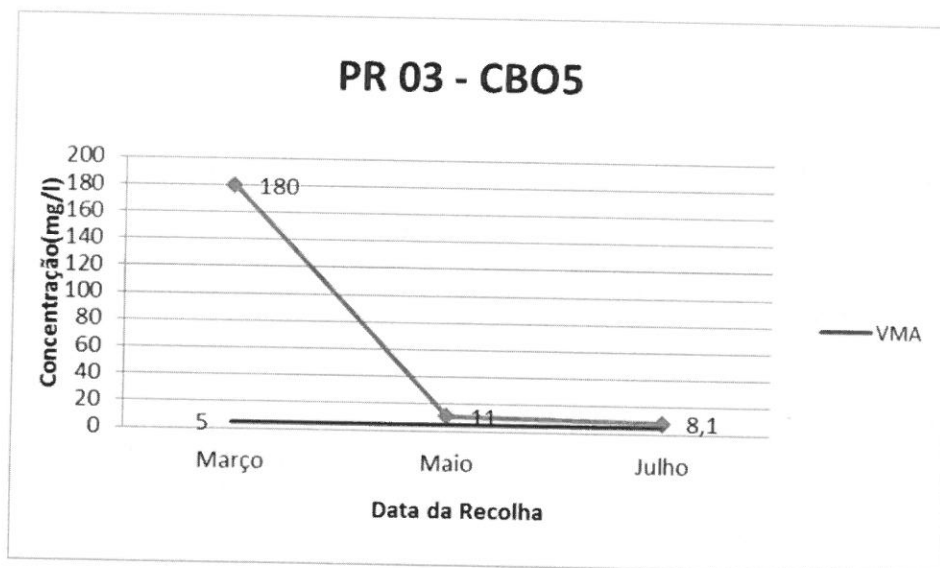
A amostra referente ao ponto PR03 apresenta um valor para a Carência Bioquímica de Oxigénio (CBO₅) igual a 8,1 mg/l sendo o valor máximo admissível de 5 mg/l.

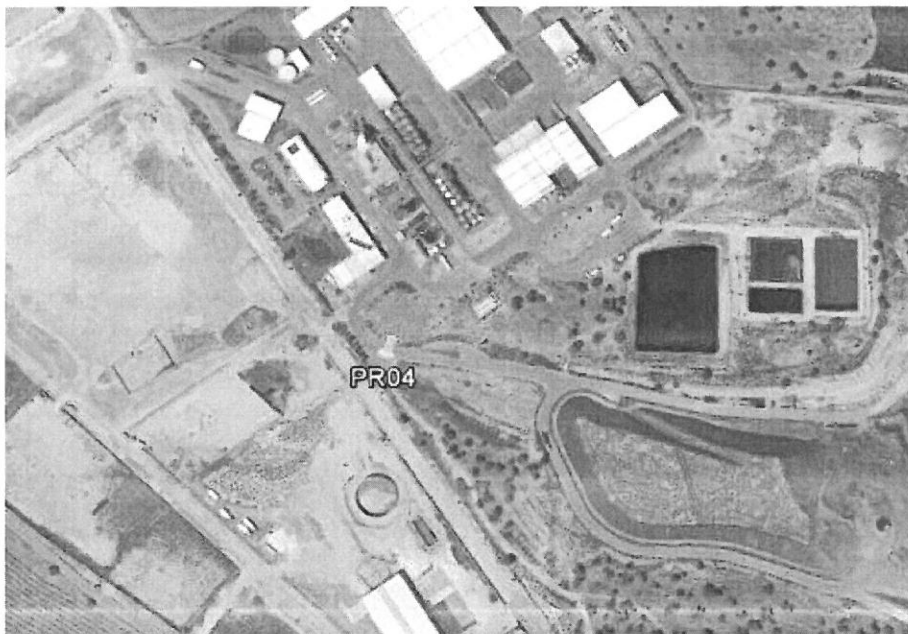
Figura 5 - Localização do ponto de monitorização PR04

O ponto PR04 localiza-se dentro dos limites da propriedade da instalação do SSAV, num afluente da Ribeira das Fontainhas (Figura 5).

PR04 - Não foi possível realizar a recolha no ponto PR04 dado que a linha de água se apresentava seca.

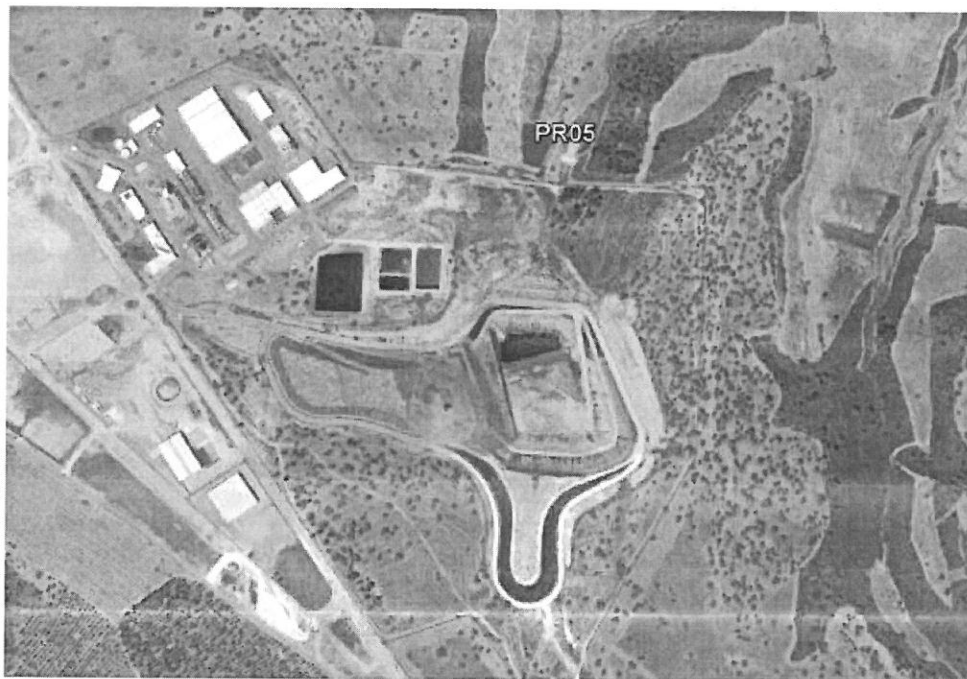
Figura 6 - Localização do ponto de monitorização PR05

O ponto PR05 – localiza-se a Nor-Nordeste a jusante da Instalação do SISAV, num afluente da Ribeira das Fontainhas (Figura 6).

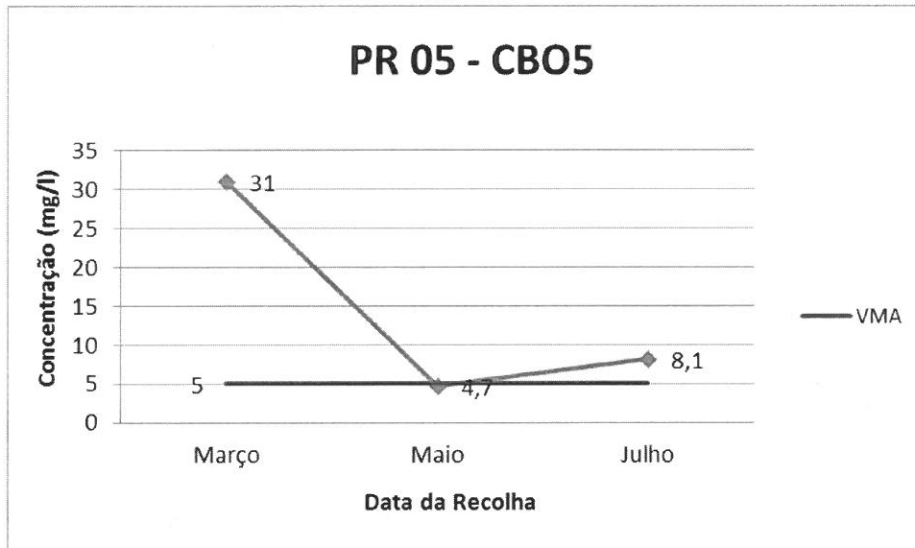
A amostra referente ao ponto **PR05** apresenta um valor para a Carência Bioquímica de Oxigénio (CBO_5) igual a 8,1 mg/l sendo o valor máximo admissível de 5 mg/l.

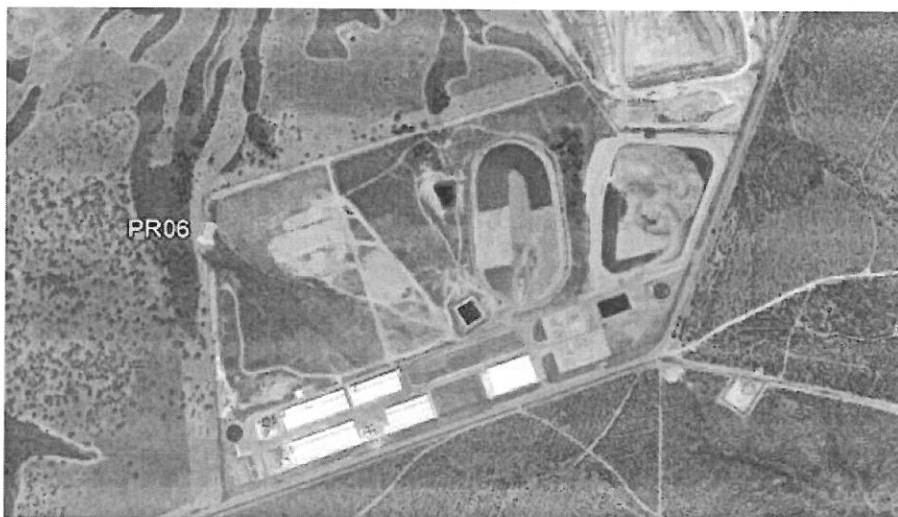
Figura 7 - Localização do ponto de monitorização PR06

O ponto PR06 localiza-se a Norte e a jusante da instalação da ECODEAL, num afluente da Ribeira das Fontainhas (Figura 7).

PR06 - Não foi possível realizar a recolha no ponto PR06 dado que a linha de água se apresentava seca.

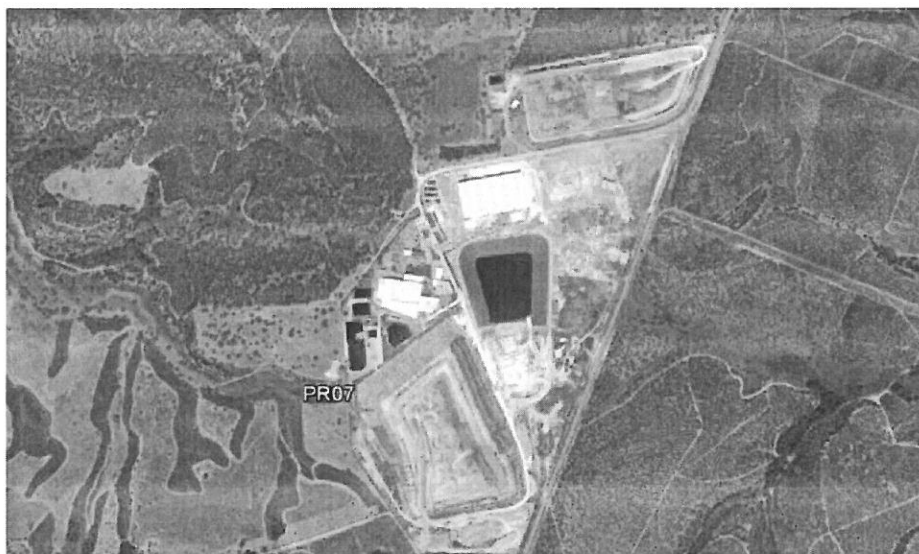
Figura 8 - Localização do ponto de monitorização PR07

O ponto PR07 – localiza-se a Este e a jusante da instalação da RESITEJO, na Ribeira das Fontainhas (Figura 8).

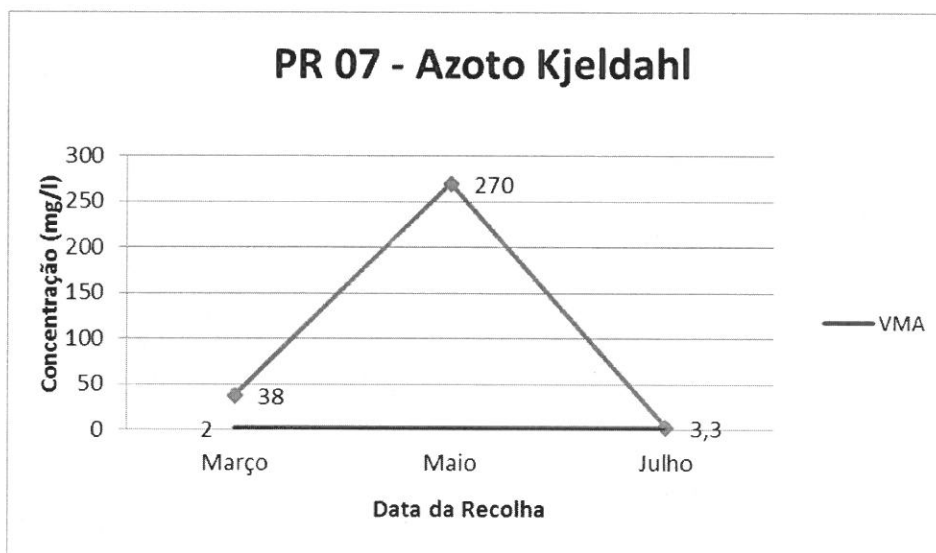
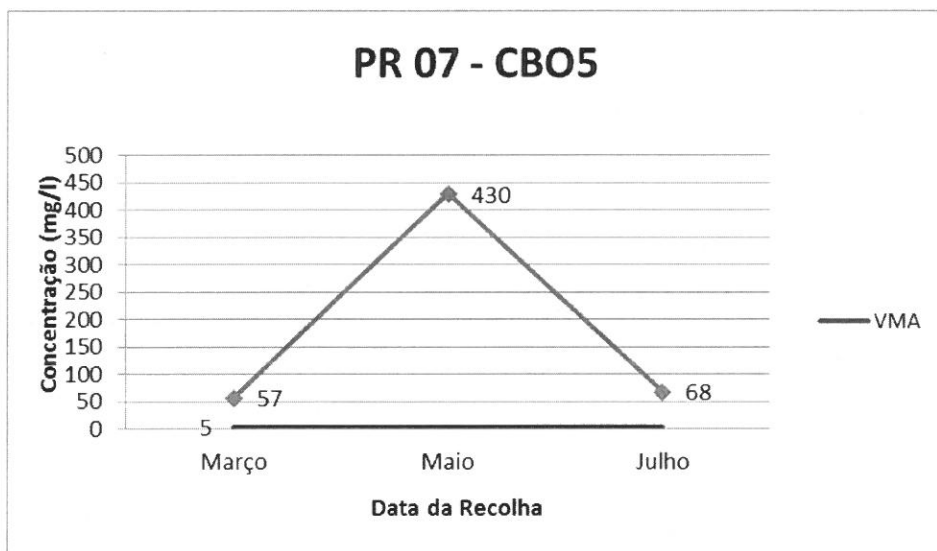
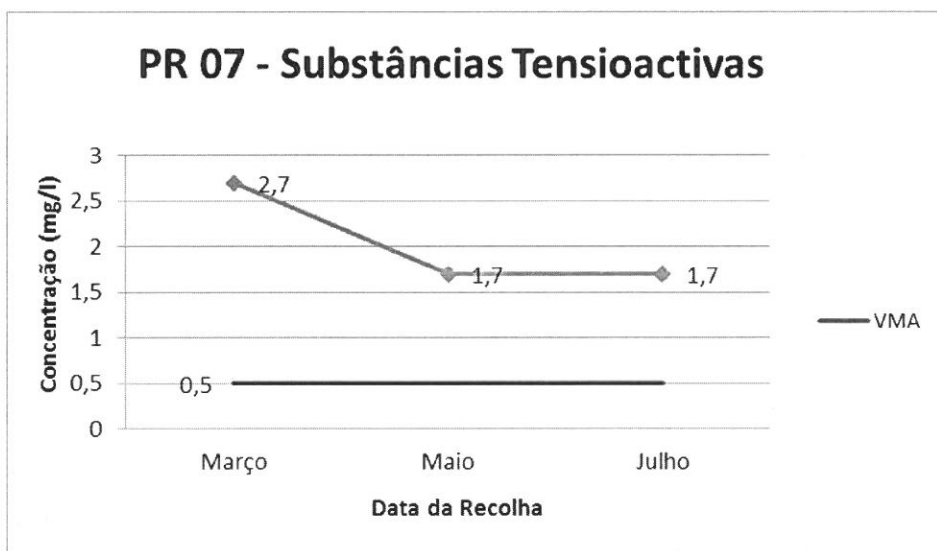
A amostra referente ao ponto PR07 apresenta um valor de Azoto Amoniacal (NH_4) igual a 13 mg/l sendo o valor máximo admissível de 1 mg/l e um valor de Azoto Kjeldahl (N) igual a 3,3 mg/l sendo o valor máximo admissível de 2 mg/l.

Mostra também um valor para a Carência Bioquímica de Oxigénio (CBO_5) igual a 68 mg/l sendo o valor máximo admissível de 5 mg/l.

Apresenta também um valor para as Substâncias Tensioactivas igual a 1,7 mg/l sendo o valor máximo admissível de 0,5 mg/l.

Quanto à amostra respeitante ao ponto **PR07** verifica-se a existência elevada de Azoto Amoniacal, Azoto Kjeldahl, Carência Bioquímica de Oxigénio (CBO₅) e Substâncias Tensioactivas. Na ocasião da recolha neste ponto de amostra (Resitejo), a água apresentava uma cor bastante escura e com mau aspeto.

Como a quantidade de oxigénio escasseia, geralmente a degradação da matéria orgânica provoca a libertação de azoto para o meio aquático. Este processo é o que pode ter traduzido a abundância de azoto (Amoniacal e Kjeldahl) e a carência de oxigénio nos pontos de amostra **PR07** e **PR08**.

Estes dois pontos de amostra, **PR07** (Resitejo) e **PR08** (Ribejo), são os que causam mais problemas ambientais nas linhas de águas analisadas ao longo do ano, assim como nas campanhas realizadas durante o ano de 2015 já tinha sucedido o mesmo. Alguns dos parâmetros onde se verificam valores superiores ao limite admissível são elementos da composição típica de lixiviados.

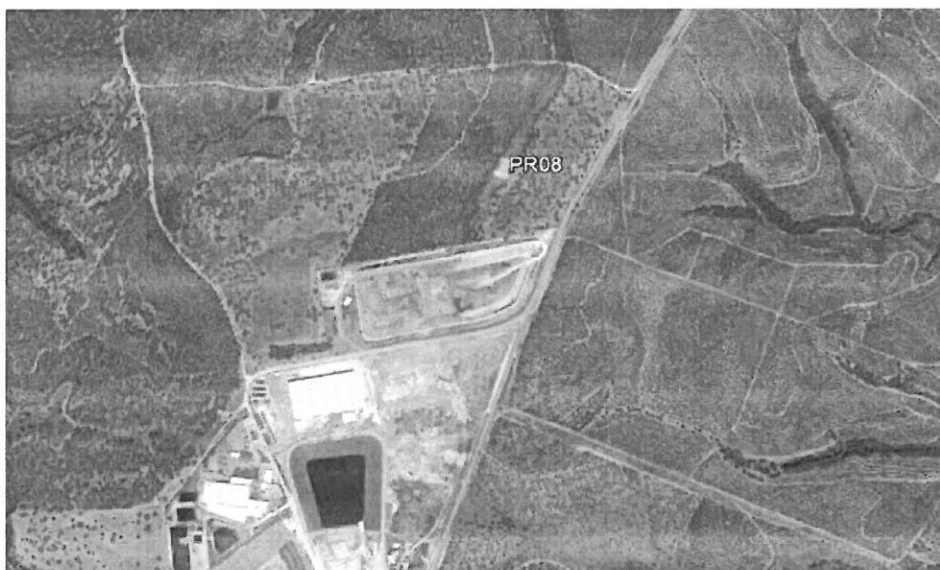
) LXXIII - Localização do ponto de monitorização PR08

O ponto PR08 – localiza-se a Norte e a jusante da instalação da RIBTEJO, na Ribeira das Lamas (Figura 9).

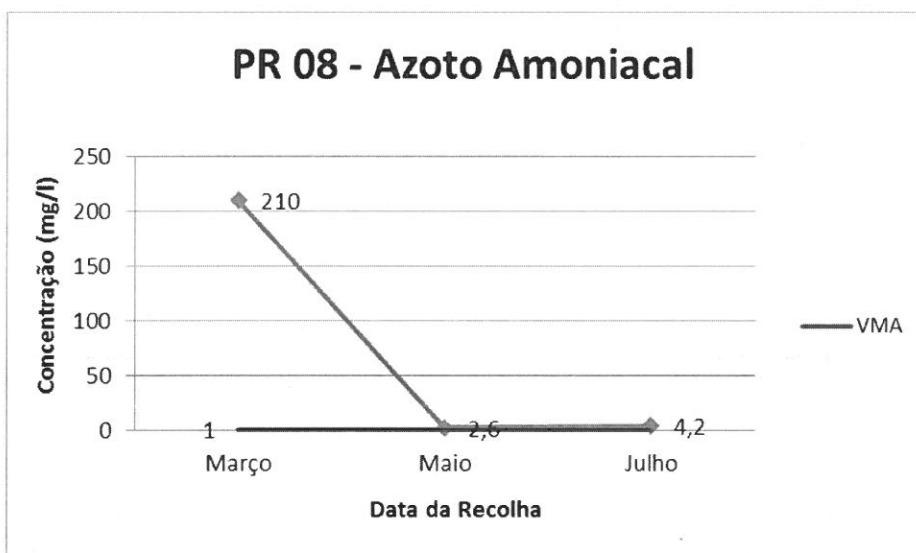
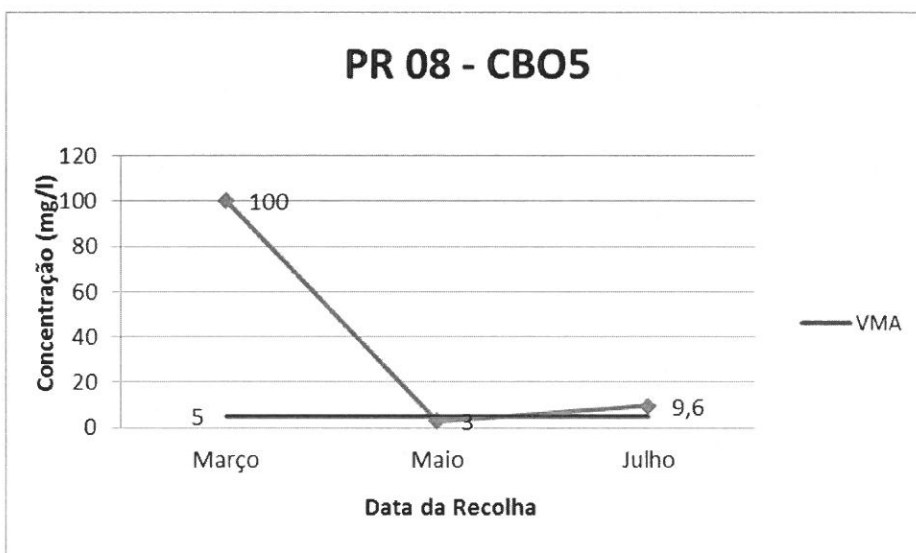
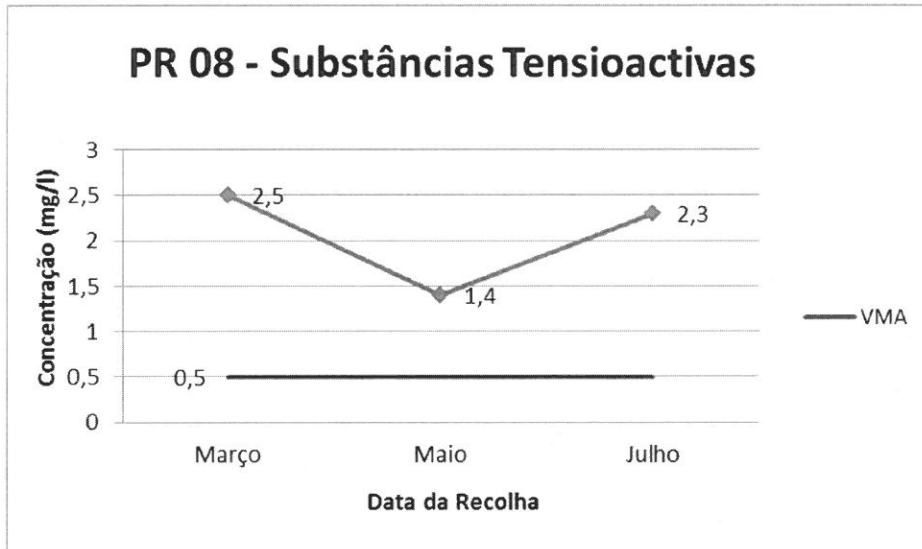
A amostra referente ao ponto PR08 apresenta um valor de Azoto Amoniacal (NH_4) igual a 4,2 mg/l sendo o valor máximo admissível de 1 mg/l.

Mostra também um valor para a Carência Bioquímica de Oxigénio (CBO_5) igual a 9,6 mg/l sendo o valor máximo admissível de 5 mg/l.

Relativamente às Substâncias Tensioativas apresenta um valor de 2,3 mg/l sendo o valor máximo admissível de 0,5 mg/l.

Em relação à amostra referente ao ponto **PR08** verifica-se a presença também elevada de Azoto Amoniacal, Carência Bioquímica de Oxigénio (CBO₅) e de Substâncias Tensioativas.
