**RELATÓRIO DO PLANO DE
MONITORIZAÇÃO DA QUALIDADE DE
ÁGUAS SUPERFICIAIS DO ECO PARQUE DO
RELVÃO**

**2ª CAMPANHA DE MONITORIZAÇÃO BIANUAL
DE 2016**

Data da Recolha – novembro de 2016

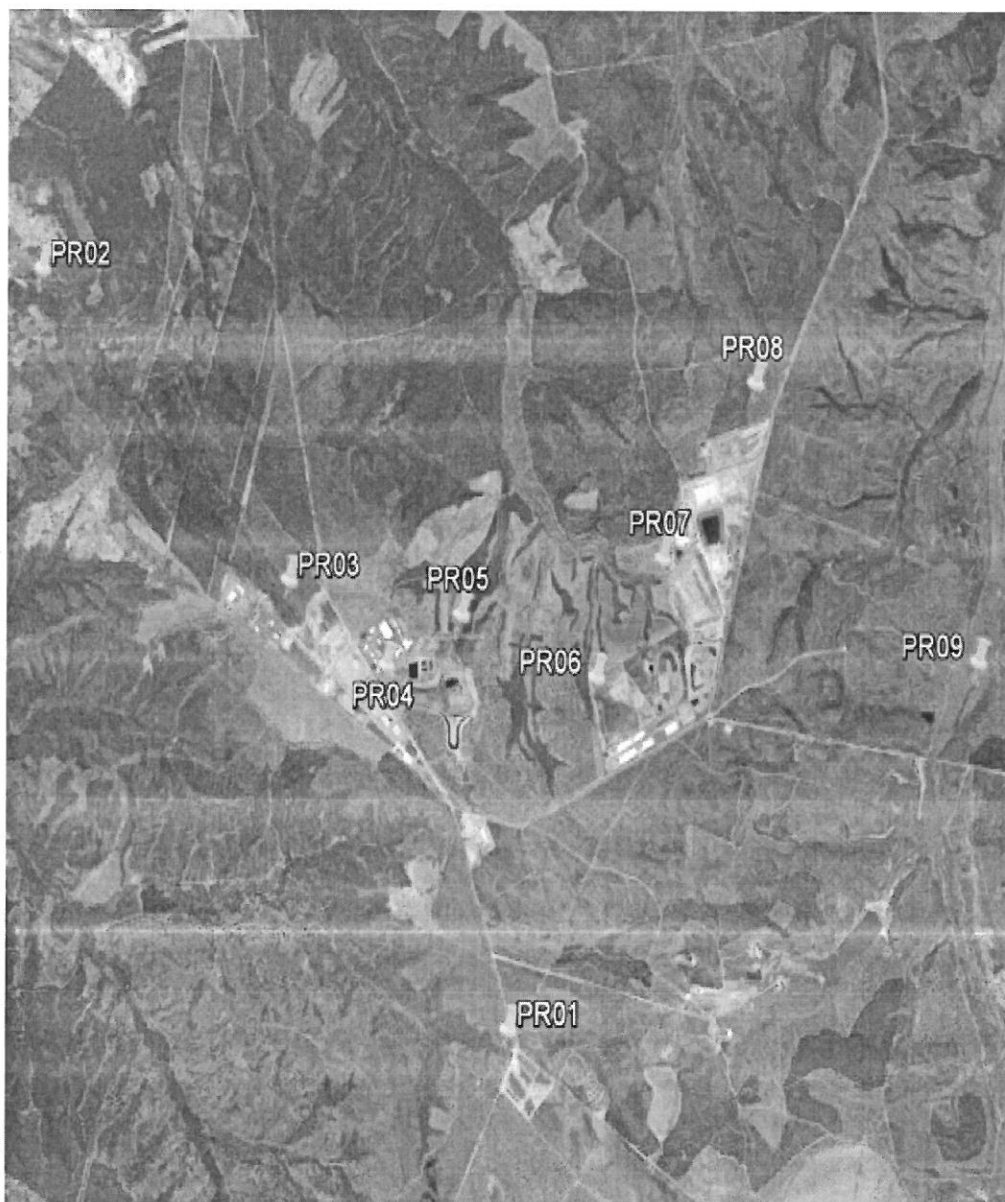
Figura 1 - Localização dos pontos de monitorização das águas superficiais

A localização dos pontos a monitorizar encontra-se definida na Figura 1:

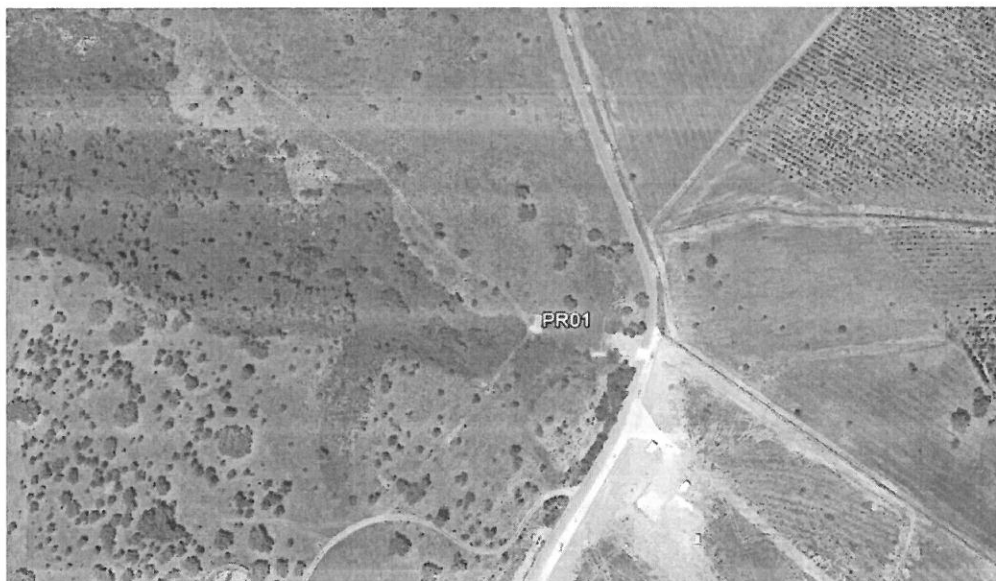
Figura 2 - Localização do ponto de monitorização PR01

O ponto PR01 – localiza-se a Noroeste a jusante da futura instalação do CIVTRHI, no afluente da Ribeira do Vale da Vaca (Figura 2).

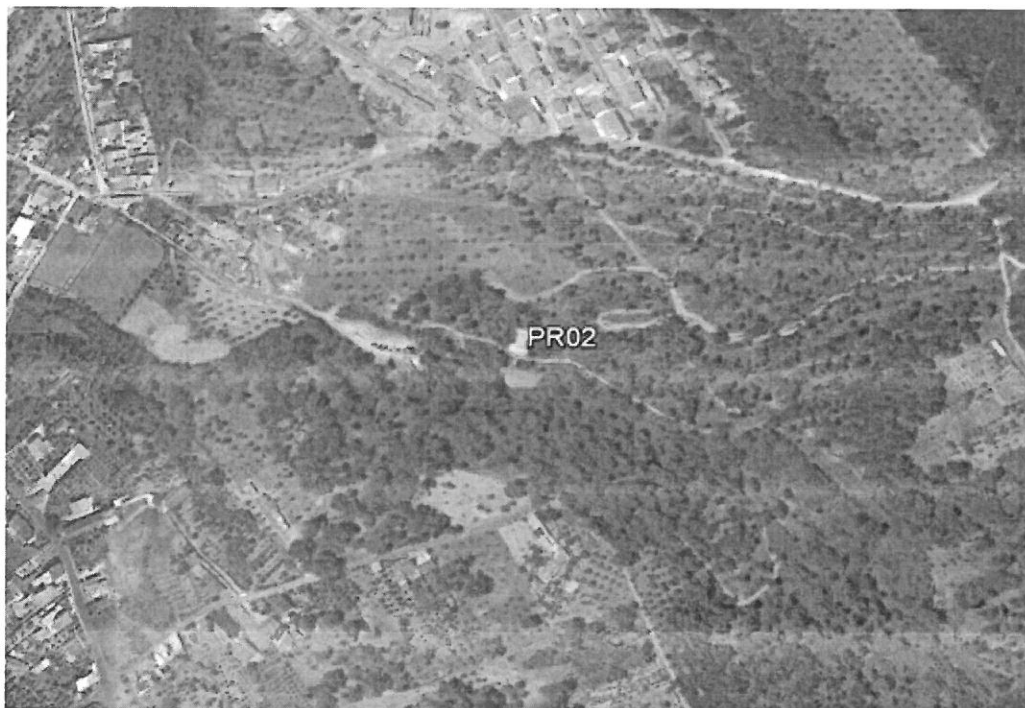
Figura 3 - Localização do ponto de monitorização PR02

O ponto PR02 encontra-se a Noroeste do Eco Parque, mais próximo do aglomerado habitacional, na Ribeira da Carregueirinha (Figura 3).

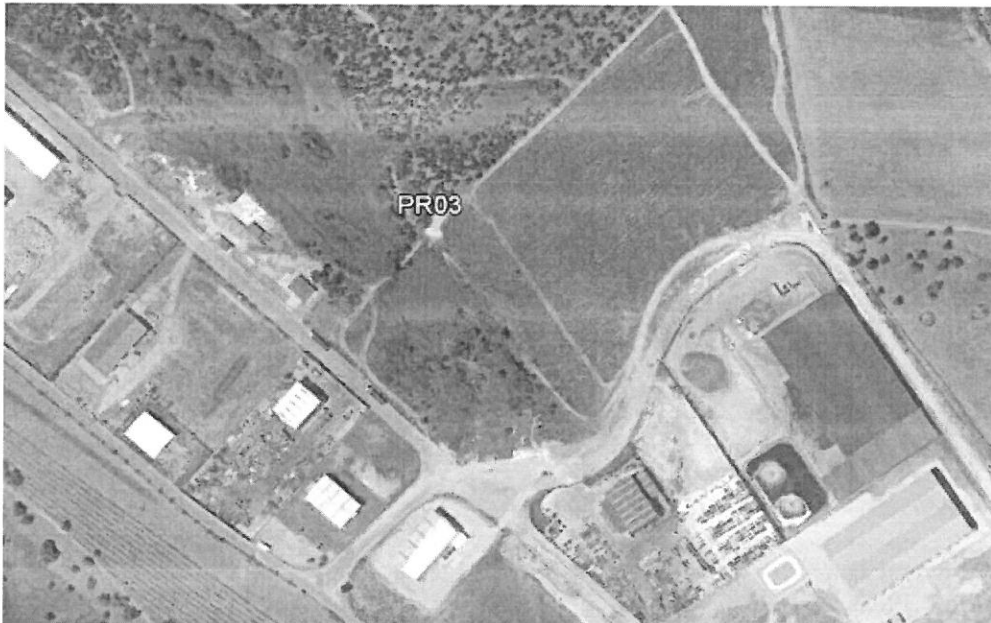
Figura 4 - Localização do ponto de monitorização PR03

O ponto PR03 – localiza-se a Noroeste a jusante da rede pluvial da Fase II na descarga da Lagoa da Ribeira da Carregueirinha. É neste ponto que vão confluir todas as águas pluviais deste loteamento (Figura 4).

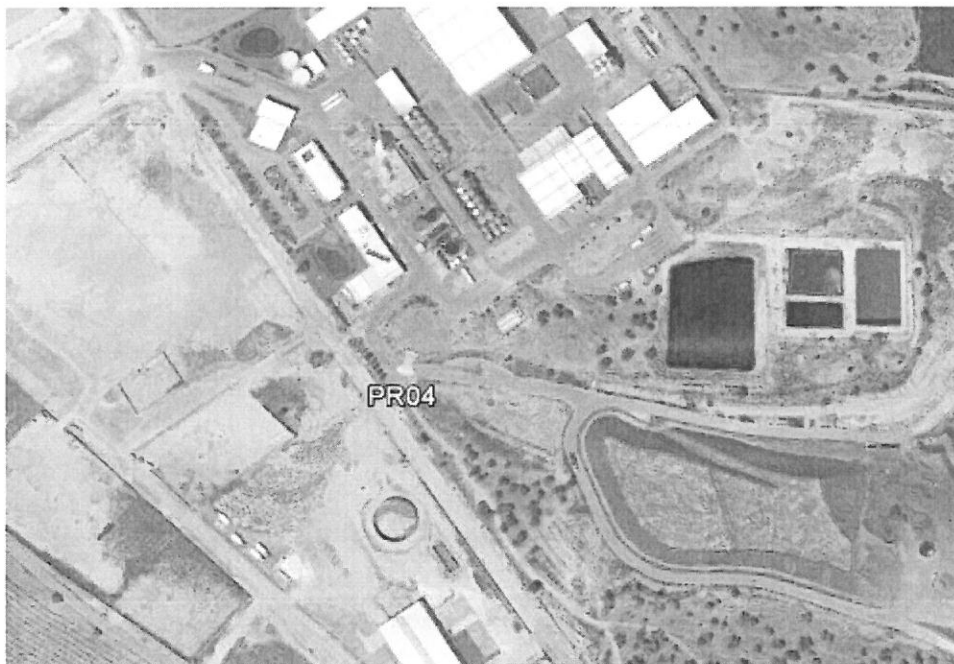
Figura 5 - Localização do ponto de monitorização PR04

O ponto PR04 localiza-se dentro dos limites da propriedade da instalação do SISAV, num afluente da Ribeira das Fontainhas (Figura 5).

PR04 - Não foi possível realizar a recolha no ponto PR04 dado que a linha de água se apresentava seca.

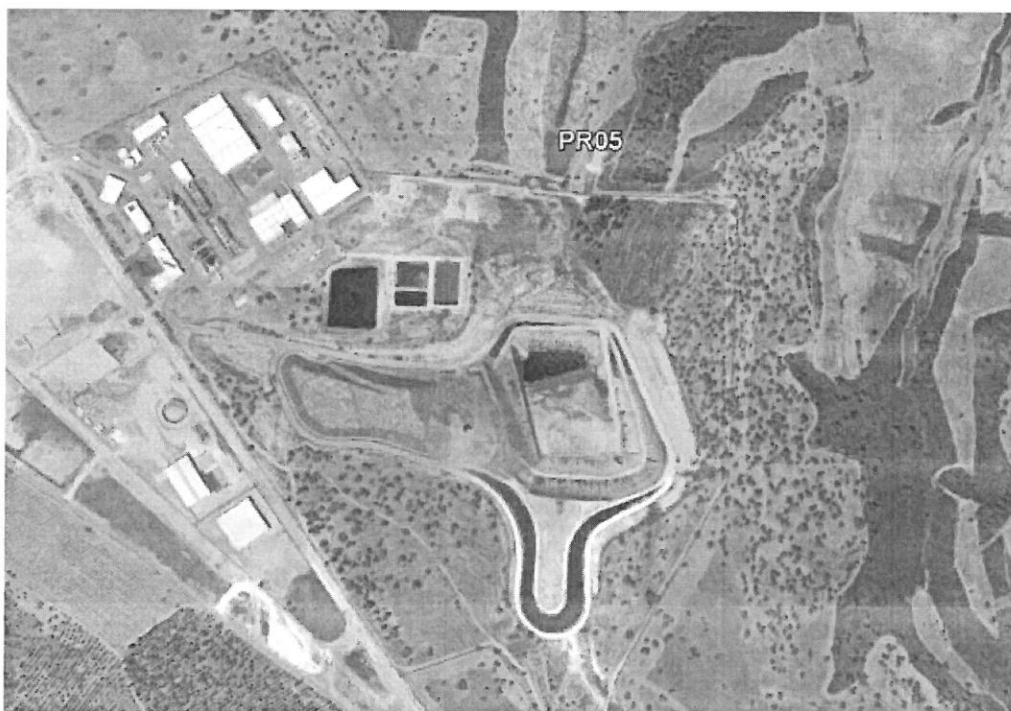
Figura 6 - Localização do ponto de monitorização PR05

O ponto PR05 – localiza-se a Nor-Nordeste a jusante da Instalação do SISAV, num afluente da Ribeira das Fontainhas (Figura 6).

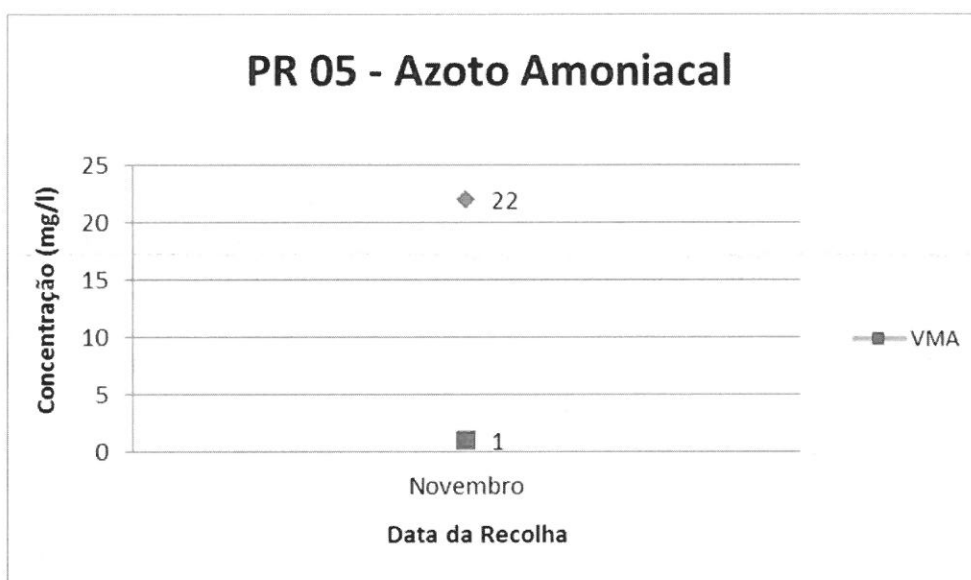
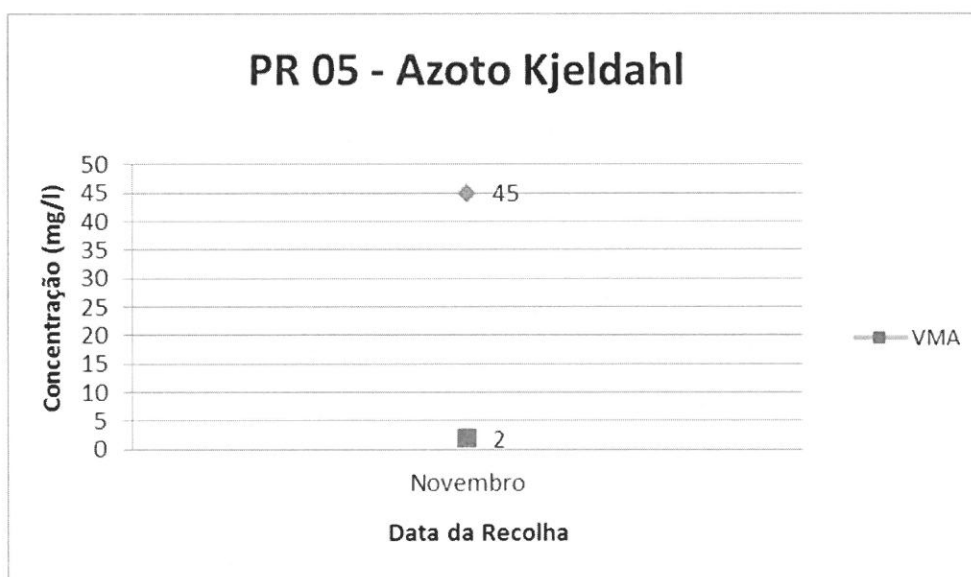
A amostra referente ao ponto **PR05** apresenta um valor de Azoto Amoniacal (NH_4) igual a 22 mg/l sendo o valor máximo admissível de 1 mg/l e um valor de Azoto Kjeldahl (N) igual a 45 mg/l sendo o valor máximo admissível de 2 mg/l.

Mostra também um valor para a Carência Bioquímica de Oxigénio (CBO_5) igual a 2200 mg/l sendo o valor máximo admissível de 5 mg/l.

Em relação aos Cloretos registou-se um valor de 5900 mg/l sendo o valor máximo admissível de 250 mg/l e para as Substâncias Tensioactivas apresenta um valor de 0,62 mg/l sendo o valor máximo admissível de 0,5 mg/l.

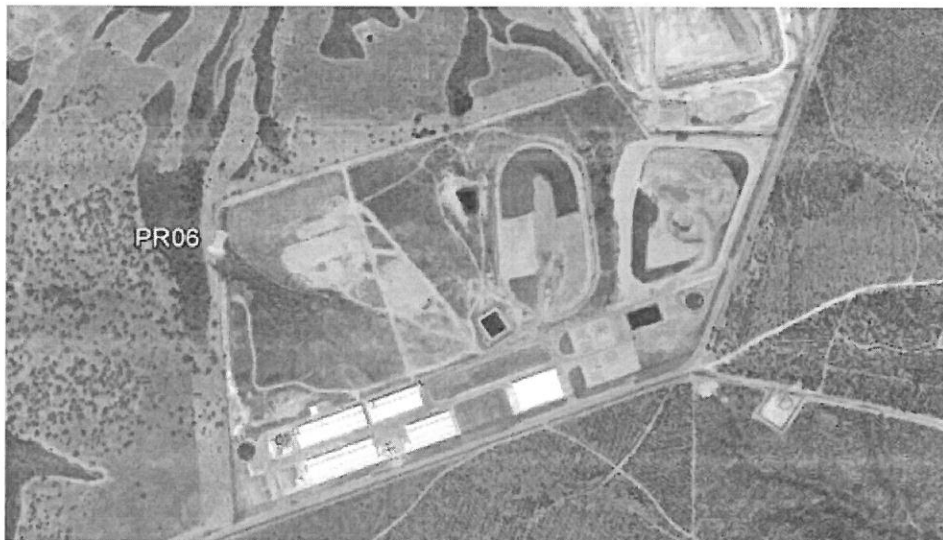
Figura 7 - Localização do ponto de monitorização PR06

O ponto PR06 localiza-se a Norte e a jusante da instalação da ECODEAL, num afluente da Ribeira das Fontainhas (Figura 7).

PR06 - Não foi possível realizar a recolha no ponto PR06 dado que a linha de água se apresentava seca.

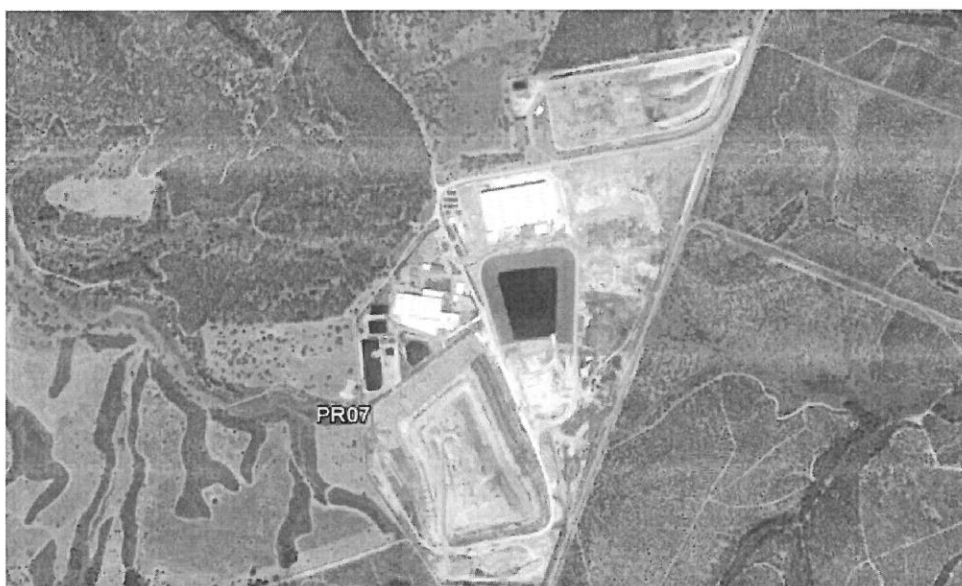
Figura 8 - Localização do ponto de monitorização PR07

O ponto PR07 – localiza-se a Este e a jusante da instalação da RESITEJO, na Ribeira das Fontainhas (Figura 8).

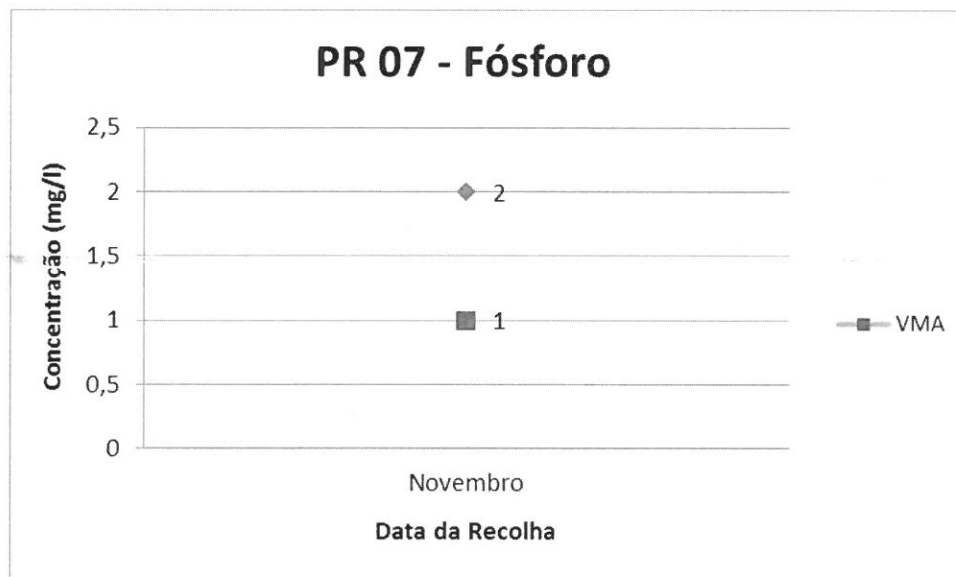
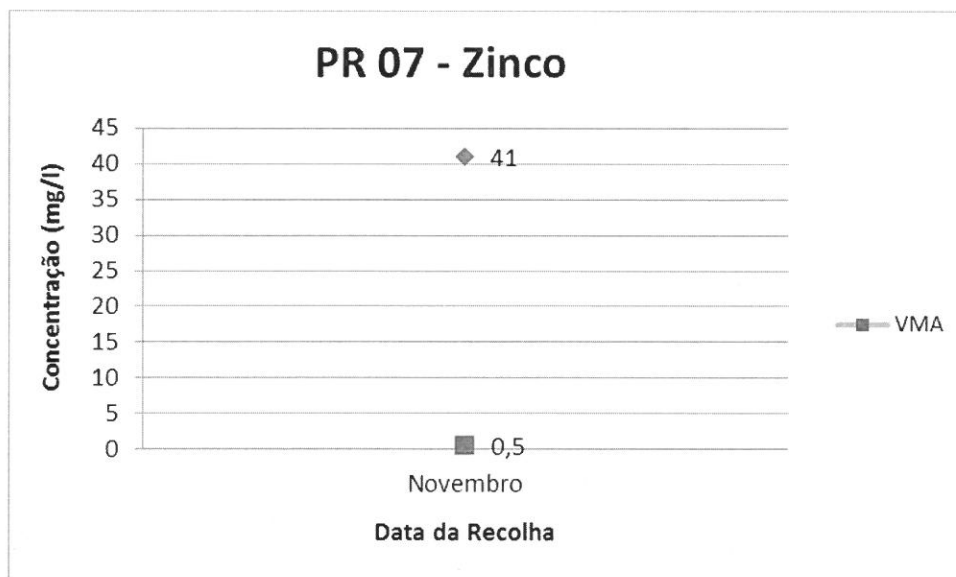
A amostra referente ao ponto **PR07** apresenta um valor de Azoto Amoniacal (NH_4) igual a 2,1 mg/l sendo o valor máximo admissível de 1 mg/l e um valor de Azoto Kjeldahl (N) igual a 20 mg/l sendo o valor máximo admissível de 2 mg/l.

Mostra também um valor para a Carência Bioquímica de Oxigénio (CBO_5) igual a 170 mg/l sendo o valor máximo admissível de 5 mg/l.

Em relação ao Fósforo (P) registou-se um valor de 2 mg/l sendo o valor máximo admissível de 1 mg/l, para o Zinco (Zn) um valor de 41 mg/l sendo o valor máximo

admissível de 0,5 mg/l e para o Cobre (Cu) um valor de 41 mg/l sendo o valor máximo admissível de 0,1 mg/l.

Relativamente às Substâncias Tensioactivas apresenta um valor de 2,7 mg/l sendo o valor máximo admissível de 0,5 mg/l.

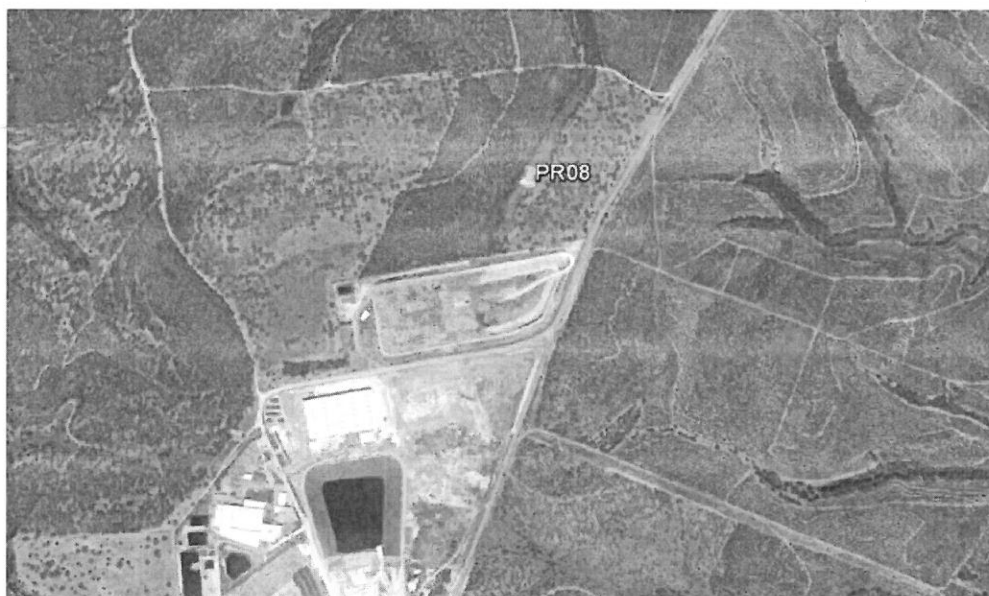
Figura 9 - Localização do ponto de monitorização PR08

O ponto PR08 – localiza-se a Norte e a jusante da instalação da RIBTEJO, na Ribeira das Lamas (Figura 9).

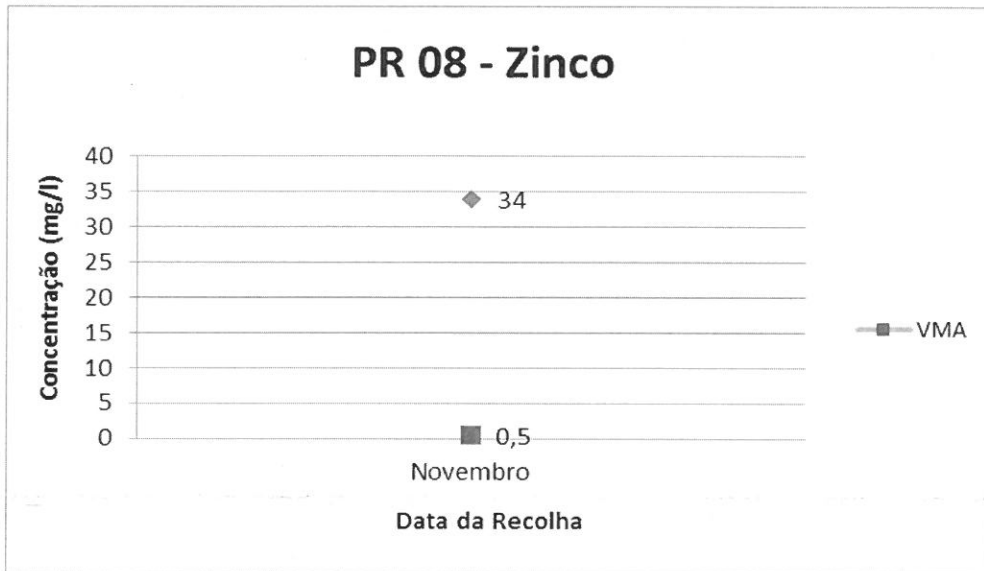
A amostra referente ao ponto **PR08** apresenta um valor de Azoto Amoniacal (NH_4) igual a 30 mg/l sendo o valor máximo admissível de 1 mg/l e um valor de Azoto Kjeldahl (N) igual a 17 mg/l sendo o valor máximo admissível de 2 mg/l.

Mostra também um valor para a Carência Bioquímica de Oxigénio (CBO_5) igual a 18 mg/l sendo o valor máximo admissível de 5 mg/l.

Em relação ao Oxigénio Dissolvido (O_2) registou-se um valor de 29 % de saturação sendo o valor mínimo admissível de 50 % de saturação.

Em relação ao Cobre (Cu) apresentou um valor de 34 mg/l sendo o valor máximo admissível de 0,1 mg/l, para o Crómio (Cr) um valor de 46 mg/l sendo o valor máximo admissível de 0,05 mg/l e para o Zinco (Zn) um valor de 34 mg/l sendo o valor máximo admissível de 0,5 mg/l.

Nota - Os valores de incumprimento de Oxigénio Dissolvido são considerados abaixo de 50 % de saturação
