MUNICÍPIO DA CHAMUSCA
DIVISÃO DE URBANISMO, PLANEAMENTO, OBRAS E AMBIENTE
SERVIÇOS URBANOS E AMBIENTE

**RELATÓRIO DO PLANO DE
MONITORIZAÇÃO DA QUALIDADE DE
ÁGUAS SUPERFICIAIS DO ECO PARQUE DO
RELVÃO**

**CAMPANHA DE MONITORIZAÇÃO INICIAL DE
2017**

Data da Recolha – fevereiro de 2017

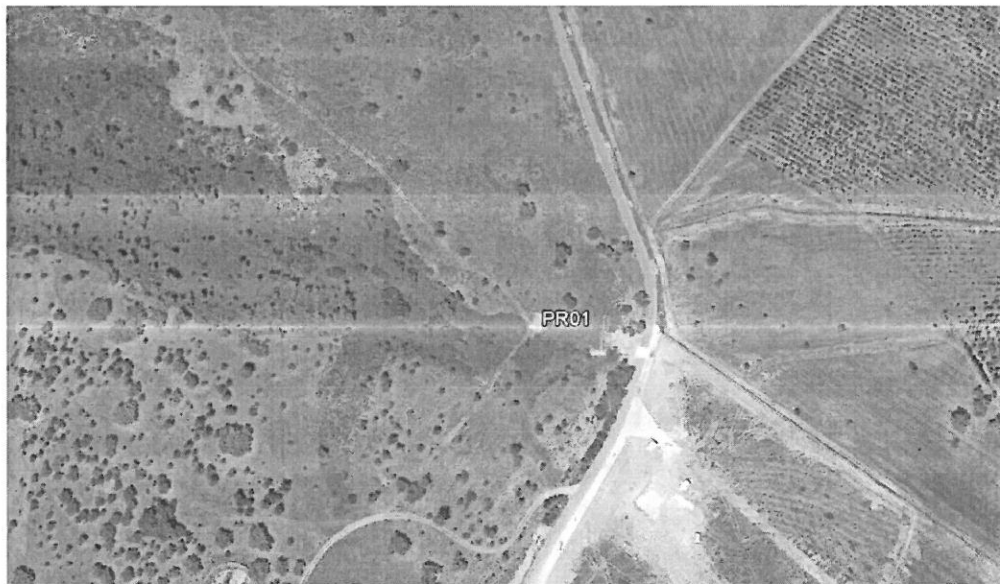
Figura 2- Localização do ponto de monitorização PR01

O ponto **PR01** – localiza-se a Noroeste a jusante da futura instalação do CIVTRHI, no afluente da Ribeira do Vale da Vaca (Figura 2).

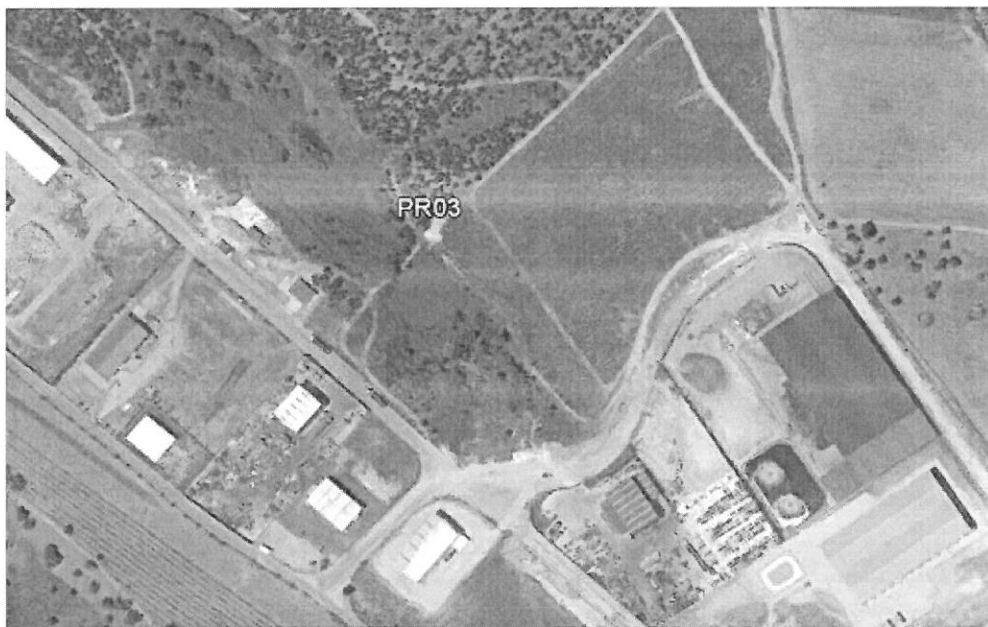
Figura 4 - Localização do ponto de monitorização PR03

O ponto **PR03** – localiza-se a Noroeste a jusante da rede pluvial da Fase II na descarga da Lagoa da Ribeira da Carregueirinha. É neste ponto que vão confluir todas as águas pluviais deste loteamento (Figura 3).

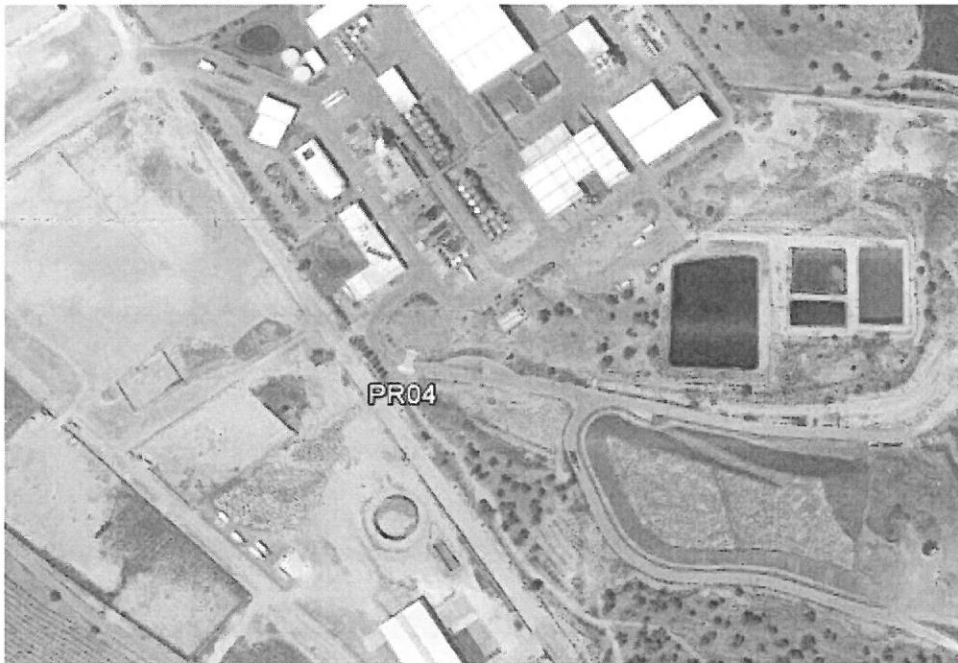
Figura 5 - Localização do ponto de monitorização PR04

O ponto PR04 localiza-se dentro dos limites da propriedade da instalação do SISAV, num afluente da Ribeira das Fontainhas (Figura 4).

Não foi possível realizar a recolha no ponto PR04 dado que a linha de água se apresentava seca.

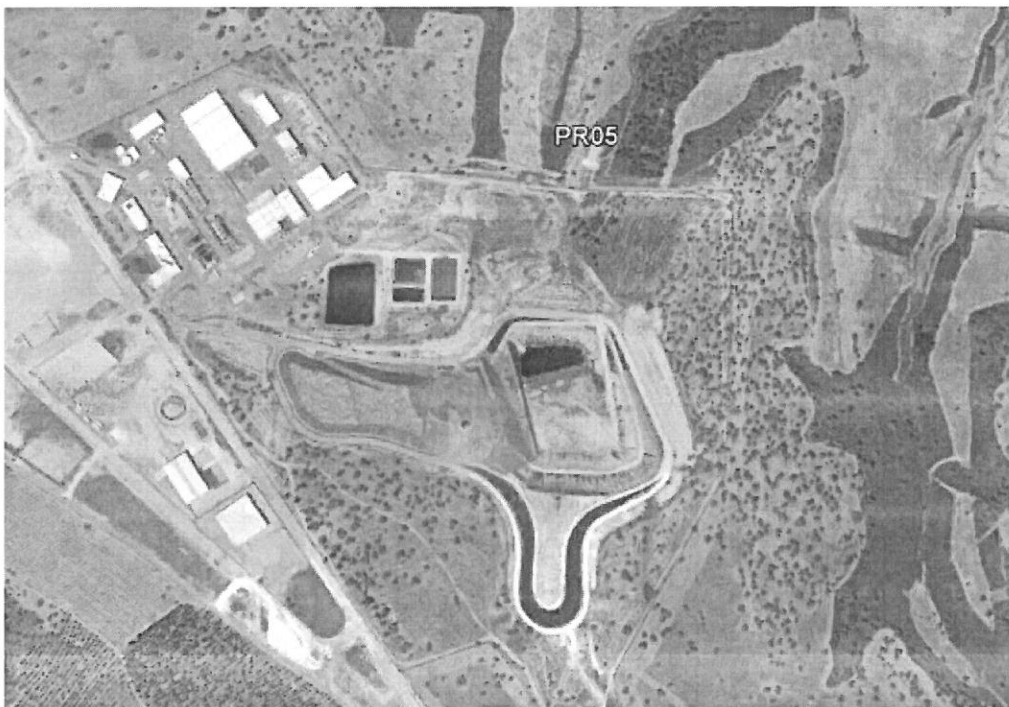
Figura 6 - Localização do ponto de monitorização PR05

O ponto PR05 – localiza-se a Nor-Nordeste a jusante da Instalação do SISAV, num afluente da Ribeira das Fontainhas (Figura 5).

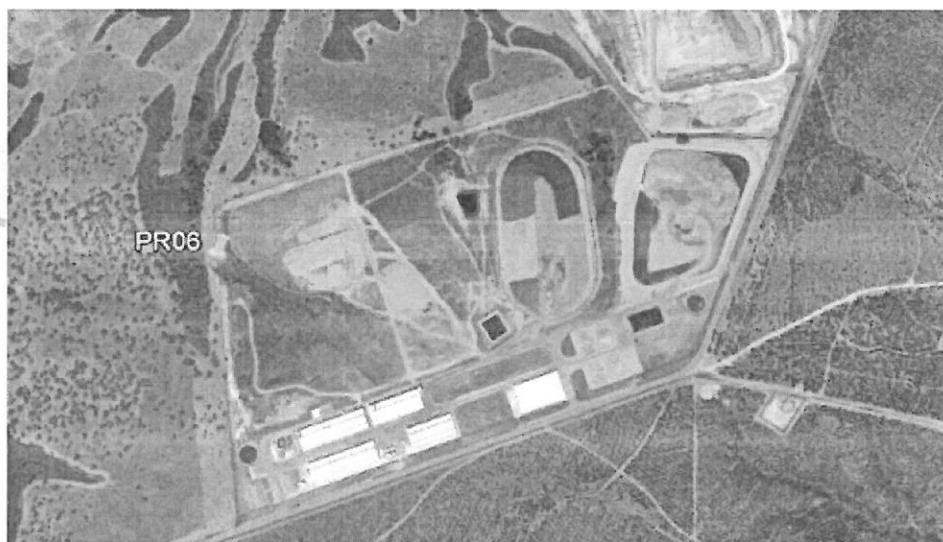
Figura 7 - Localização do ponto de monitorização PR06

O ponto PR06 localiza-se a Norte e a jusante da instalação da ECODEAL, num afluente da Ribeira das Fontainhas (Figura 6).

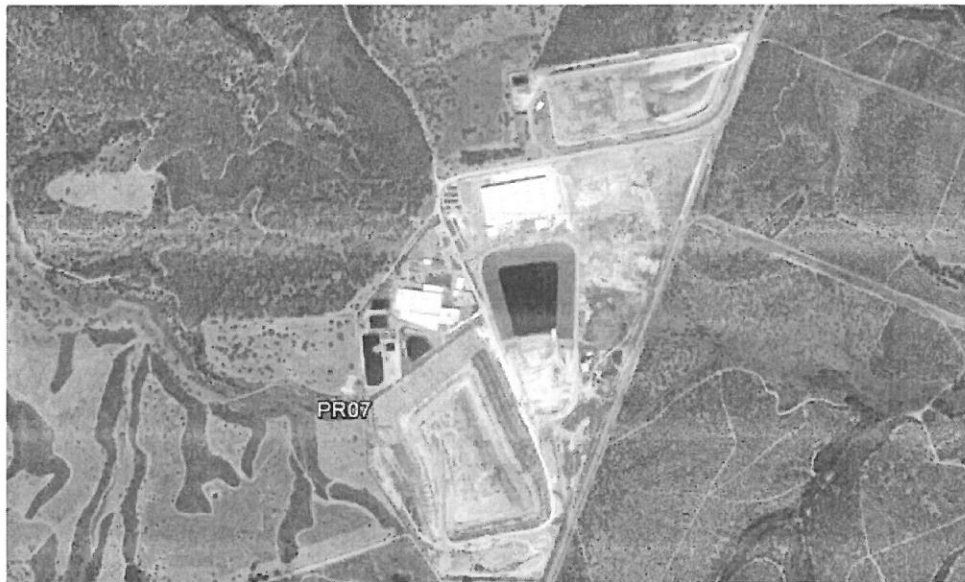
Figura 8 - Localização do ponto de monitorização PR07

O ponto PR07 – localiza-se a Este e a jusante da instalação da RESITEJO, na Ribeira das Fontainhas (Figura 8).

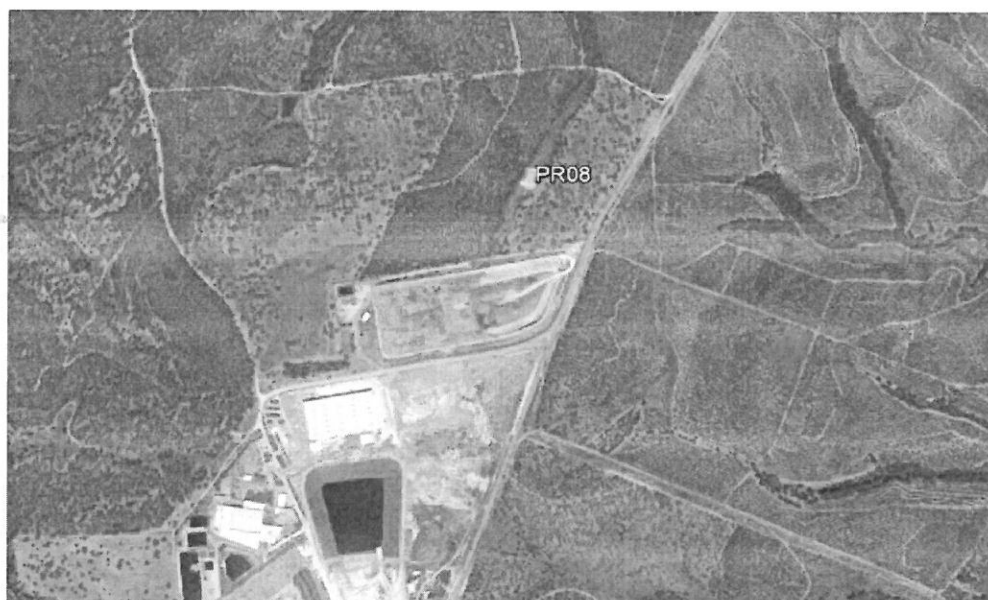
Figura 9 - Localização do ponto de monitorização PR08

O ponto PR08 – localiza-se a Norte e a jusante da instalação da RIBTEJO, na Ribeira das Lamas (Figura 9).

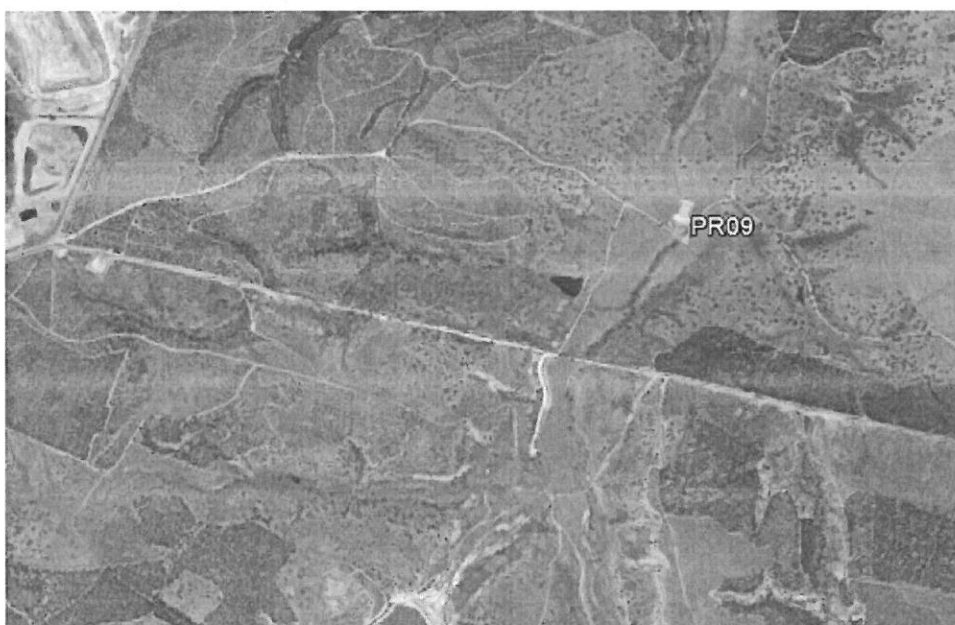
Figura 10 - Localização do ponto de monitorização PR09

O ponto PR09 – é um ponto de monitorização das águas superficiais, que se localiza a Oeste do Eco Parque e a Norte da Herdade da Galega, na Ribeira do Chicharo (Figura 9).

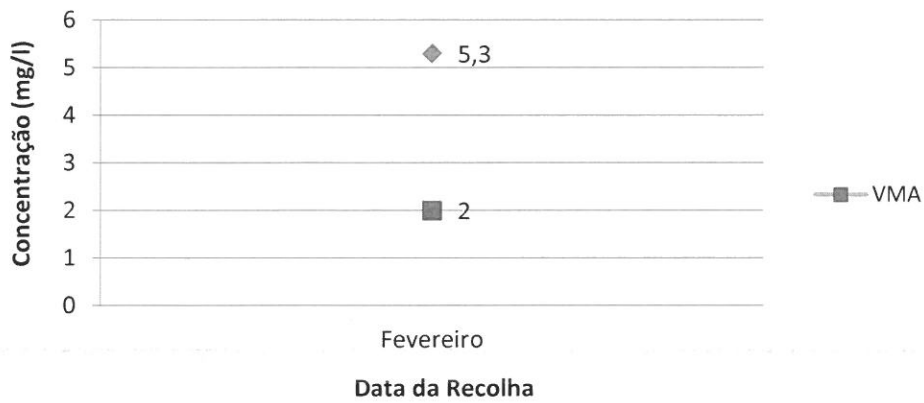
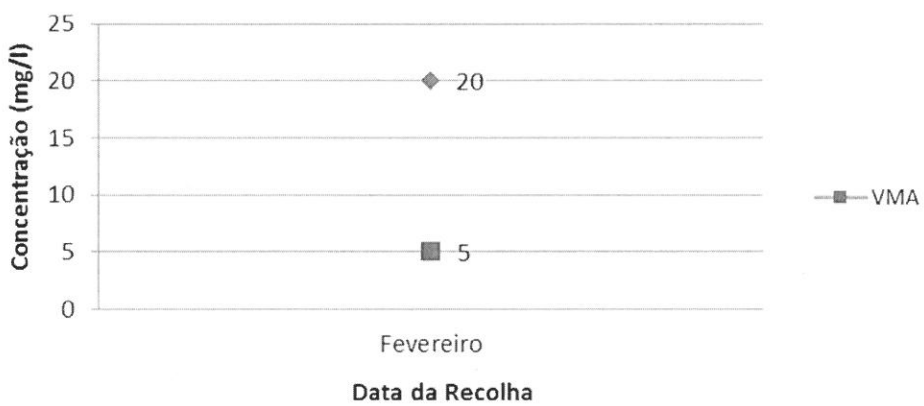
A amostra referente ao ponto **PR01** apresenta um valor de Azoto Amoniacal (NH_4) igual a 4,5 mg/l sendo o valor máximo admissível de 1 mg/l e um valor de Azoto Kjeldahl (N) igual a 5,3 mg/l sendo o valor máximo admissível de 2 mg/l.

Mostra também um valor para a Carência Bioquímica de Oxigénio (CBO_5) igual a 20 mg/l sendo o valor máximo admissível de 5 mg/l.

Em relação ao Oxigénio Dissolvido (O_2) registou-se um valor de 32% de saturação sendo o valor mínimo admissível de 50% de saturação.

PR 01 - Azoto Kjeldahl

PR 01 - CBO5

Nota - Os valores de incumprimento de Oxigénio Dissolvido são considerados abaixo de 50 % de saturação

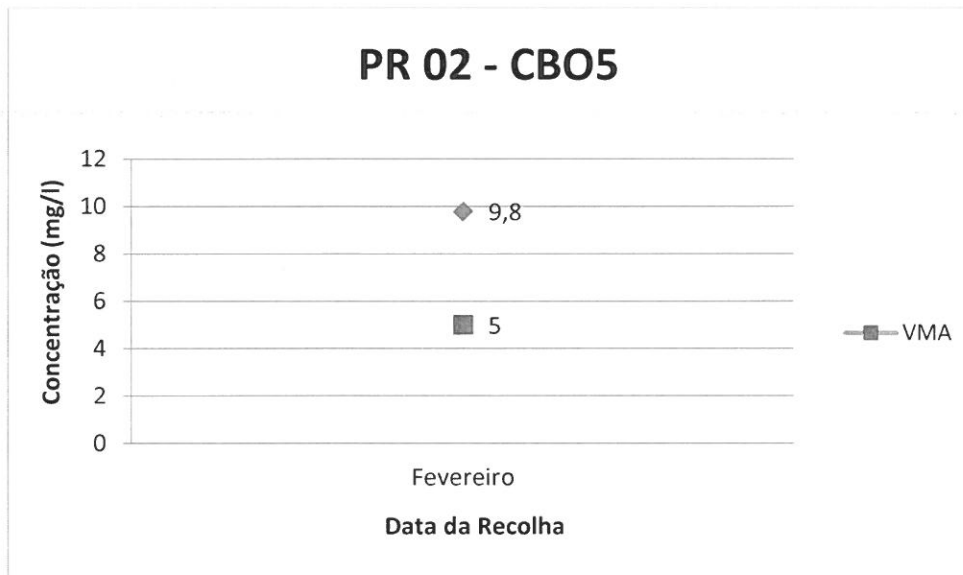
A amostra referente ao ponto **PR02** apresenta um valor para a Carência Bioquímica de Oxigénio (CBO₅) igual a 9,8 mg/l sendo o valor máximo admissível de 5 mg/l.

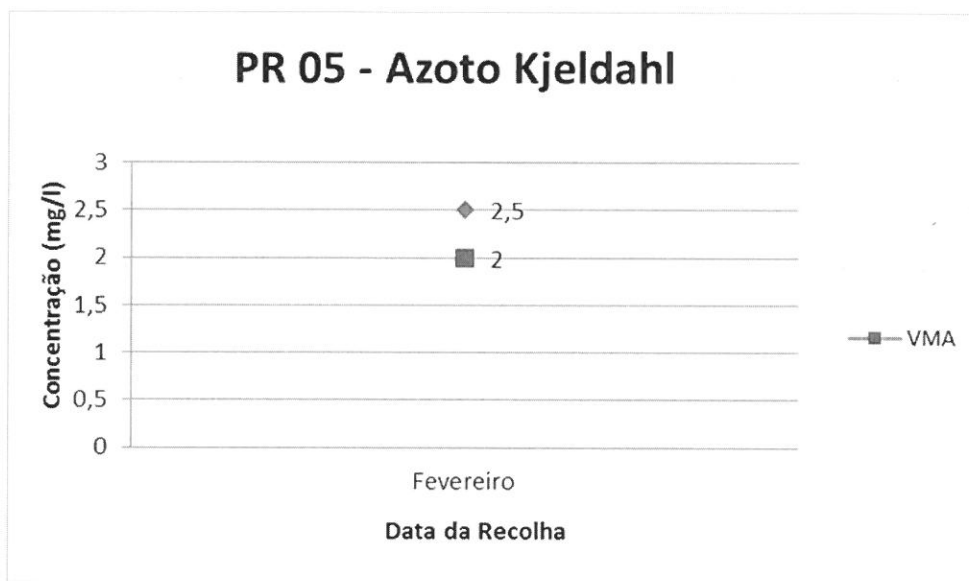
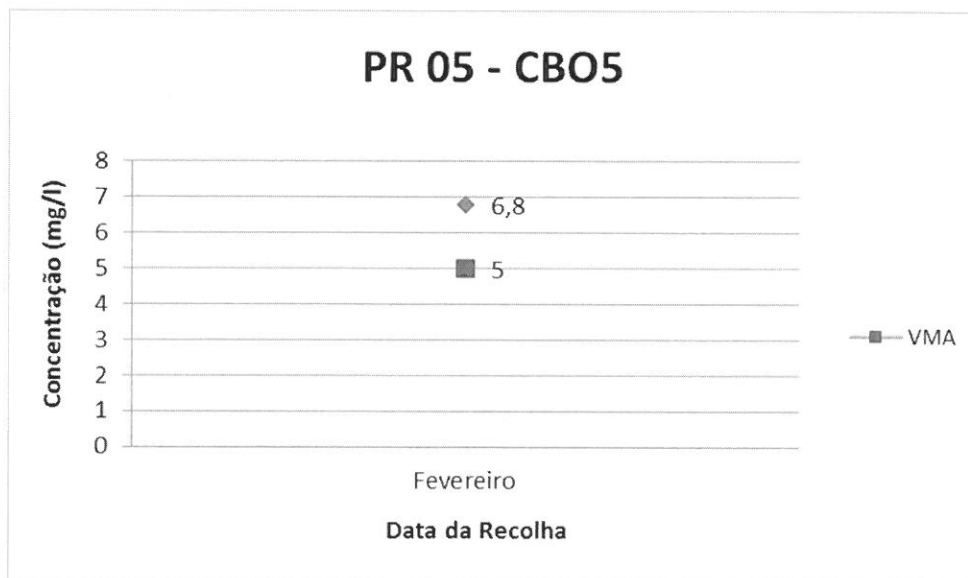
A amostra referente ao ponto PR05 apresenta um valor de Azoto Kjeldahl (N) igual a 2,5 mg/l sendo o valor máximo admissível de 2 mg/l.

Mostra também um valor para a Carência Bioquímica de Oxigénio (CBO5) igual a 6,8 mg/l sendo o valor máximo admissível de 5 mg/l.

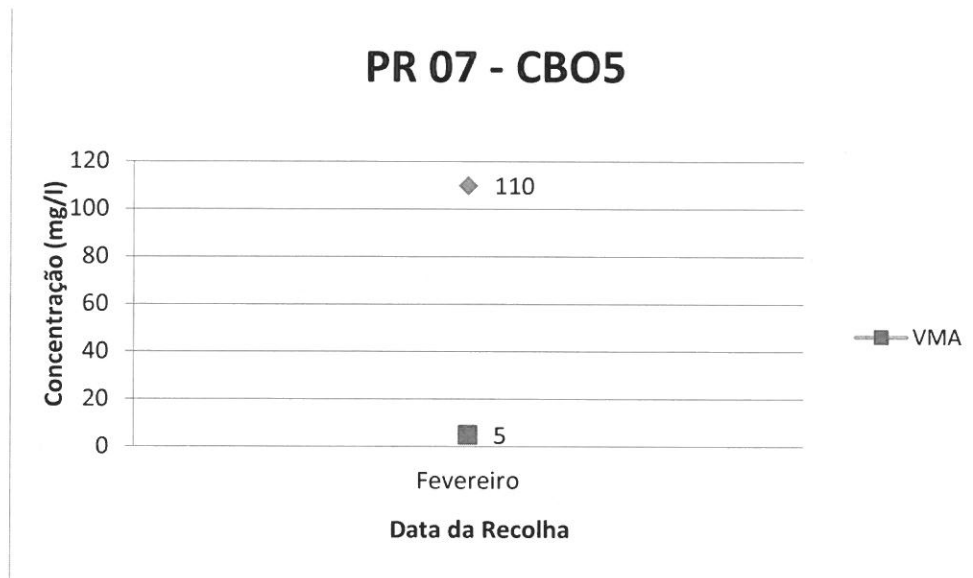
A amostra referente ao ponto **PR07** apresenta um valor de Azoto Amoniacal (NH_4) igual a 110 mg/l sendo o valor máximo admissível de 1 mg/l e um valor de Azoto Kjeldahl (N) igual a 78 mg/l sendo o valor máximo admissível de 2 mg/l.

Mostra também um valor para a Carência Bioquímica de Oxigénio (CBO_5) igual a 110 mg/l sendo o valor máximo admissível de 5 mg/l.

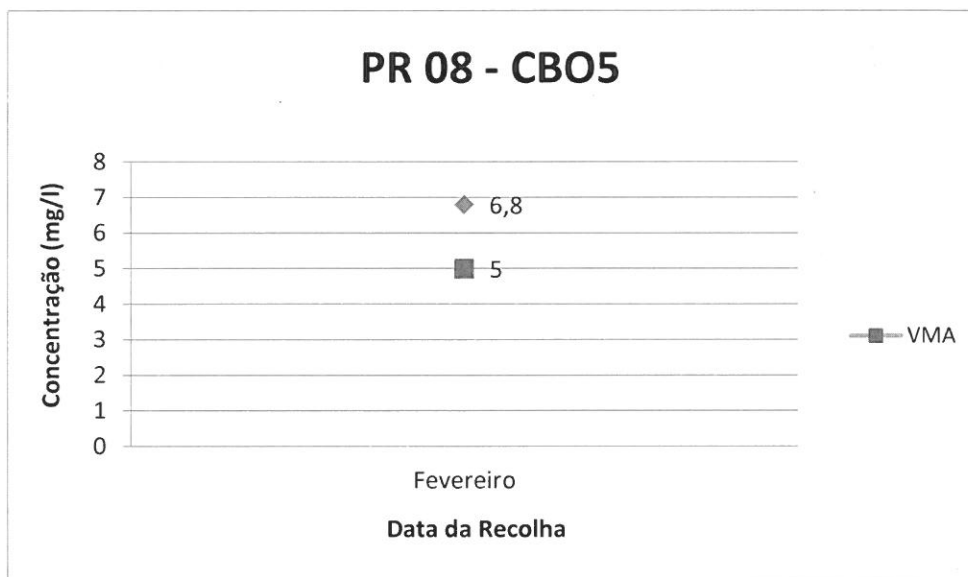
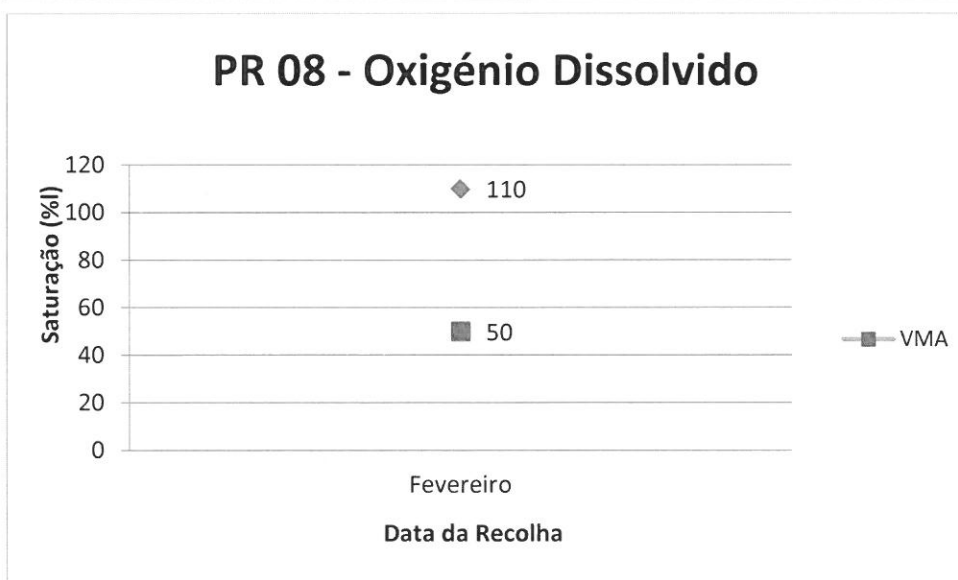
A amostra referente ao ponto **PR08** apresenta um valor para a Carência Bioquímica de Oxigénio (CBO₅) igual a 6,8 mg/l sendo o valor máximo admissível de 5 mg/l.

Em relação ao Oxigénio Dissolvido (O₂) registou-se um valor de 110 % de saturação sendo o valor máximo admissível de 100 % de saturação.

Nota - Os valores de incumprimento de Oxigénio Dissolvido são considerados acima de 100% de saturação
